Amersfoort onder ons Appelmarkt

Archeologisch onderzoek op
een plein in de binnenstad,
voorafgaand aan de plaatsing van
ondergrondse afvalcontainers.

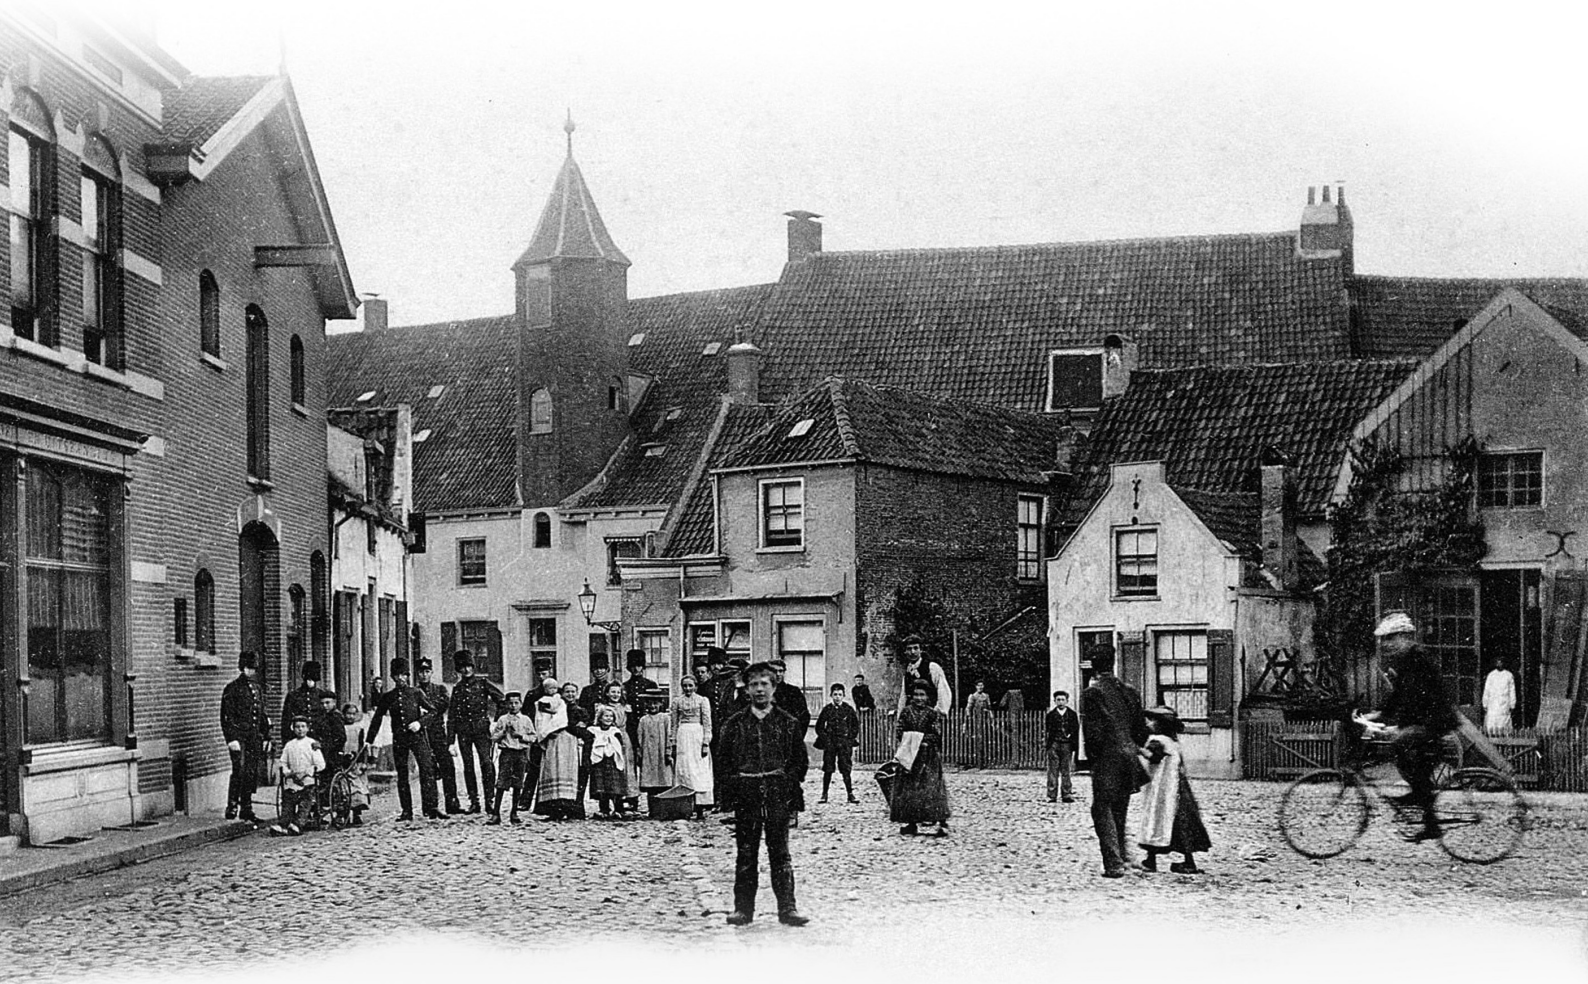
afbeelding 3, de Appelmarkt rond 1910,
gezien in de richting van de Muurhuizen
(bron: Archief Eemland).

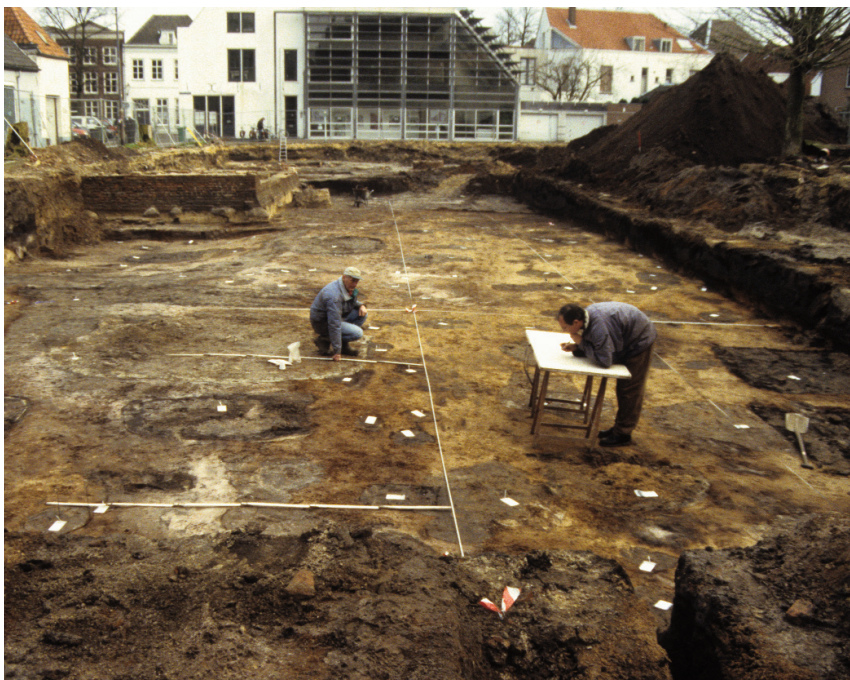
afbeelding 16, opgraving van het Mooierplein in 1998 met in het vlak de vele donkere verkleuringen waar de palen van de houten boerderij uit de 11^{de} eeuw hebben gestaan.

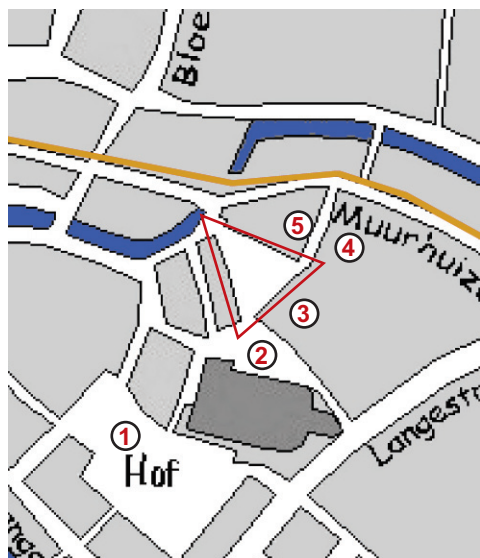
aantal paalsporen van een houten gebouw (boerderij) spreken tot de verbeelding. De gracht en insteekhaven zijn begin 13^{de} eeuw gedempt. Het houten gebouw is afgebroken en het terrein werd vrijgemaakt voor nieuwe bebouwing. Hiervan zijn leemvloeren, een haardplaats en waterputten gevonden. Begin 14^{de} eeuw worden de eerste stenen huizen op de Hof gebouwd. Ook zijn sporen van gebouwen uit de 16^{de} eeuw aangetroffen.

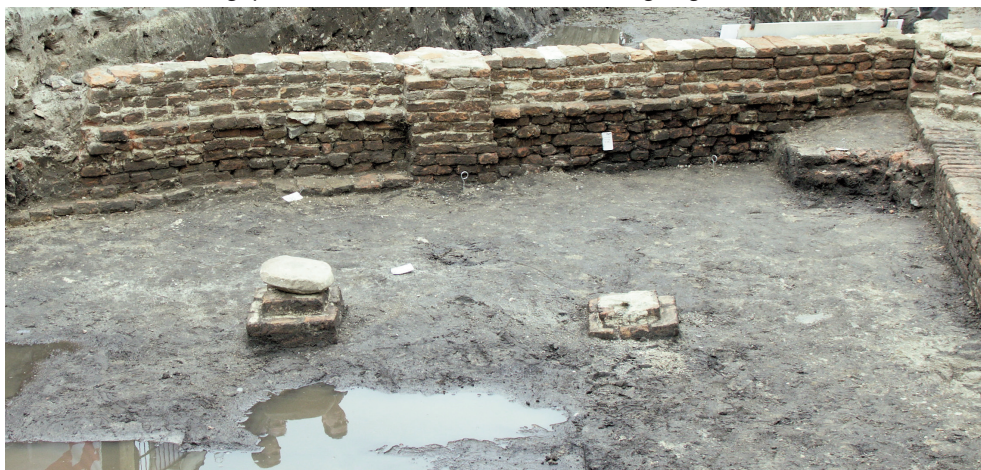
afbeelding 50, de twee zuilfunderingen binnen gebouw 1.
