RAAP-RAPPORT 3326

Plangebied Scheepmakersdijk 51 & 53 te Haarlem

Archeologisch onderzoek: een opgraving,
variant archeologische begeleiding

Versie: 9 augustus 2018

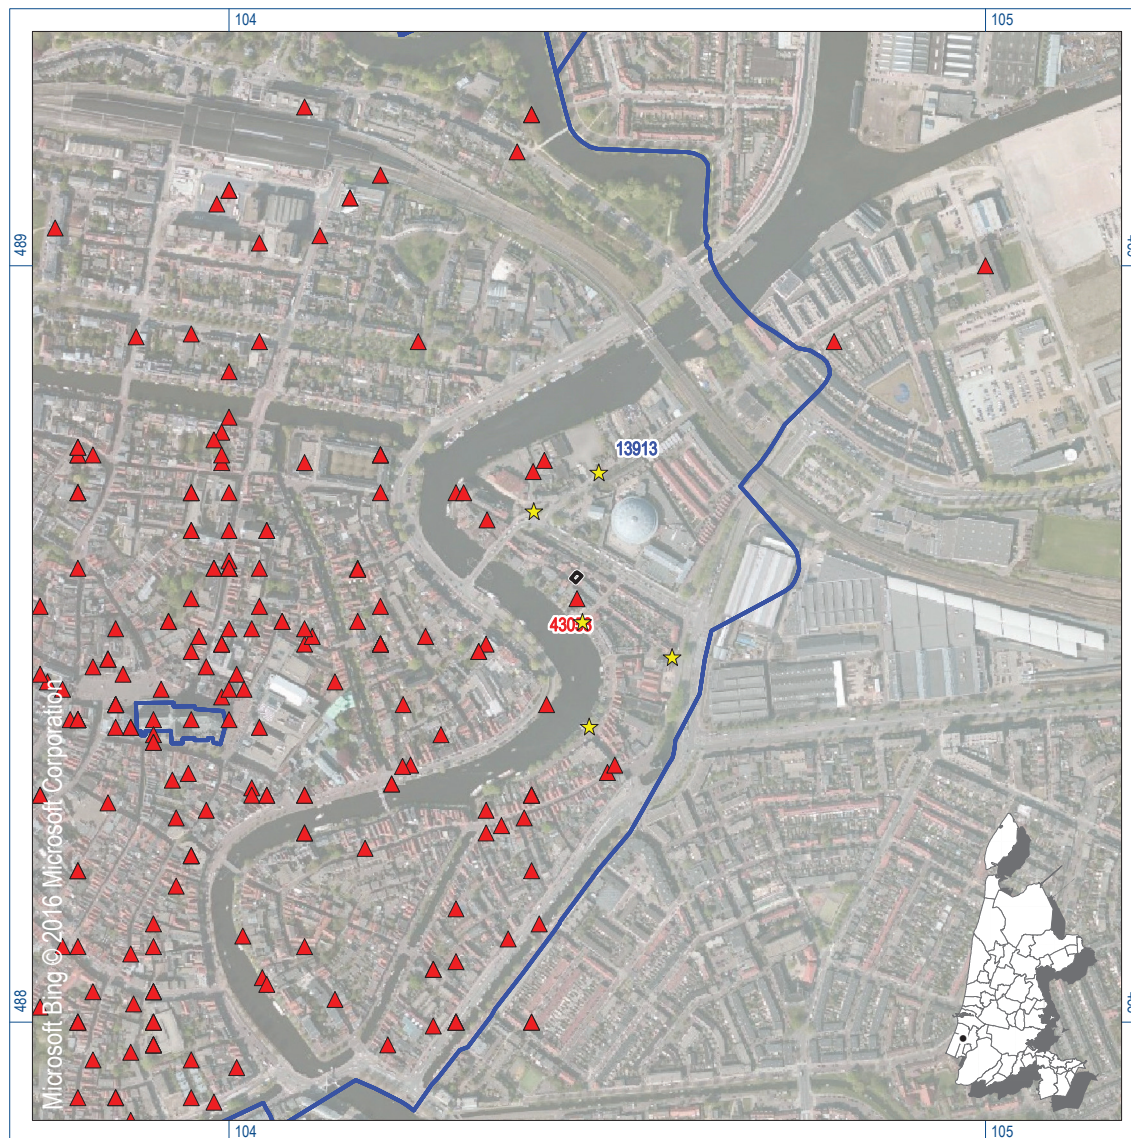
Figuur 1. De ligging van het plangebied (zwart), omliggende ARCHIS-waarnemingen (rood) en AMK-terreinen (blauw) en recent onderzoek (De Groot, 2016b: gele sterren) geprojecteerd op een recente luchtfoto; inzet: ligging in Noord-Holland (ster).

In opdracht van Ludwig vastgoed B.V./Buro voor Bouwontwerp heeft RAAP in de zomer van 2017 een opgraving, variant archeologische begeleiding uitgevoerd in verband met de realisatie van nieuwbouw aan de Scheepmakersdijk 51-53 in de gemeente Haarlem (figuur 1).

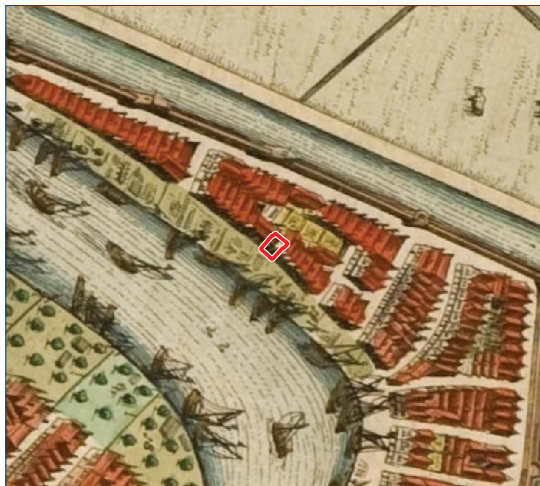
c. Pieter Wils (1648).

Figuur 3. De (globale) ligging van het plangebied op een reeks historische kaarten (schaal 1:4.000).

- Op alle historische kaarten vanaf de 16e eeuw is het plangebied bebouwd (figuur 3).
- De huidige bebouwing heeft de bodem ter plaatse van de moderne funderingspoeren (de datering daarvan kon aan de hand van de bouwtekeningen niet [goed] worden achterhaald) tot maximaal 0,8 m -Mv verstoord. De verstoringsdiepte van de op de bouwtekening uit 1913 aangegeven riolering met zinkput is niet bekend. Op deze tekeningen is zichtbaar dat de binnen indeling van huisnummer 51 in 1913 en 1926 bestaat uit een rechthoek met aan de westzijde een smalle gang naar keuken en open plaats aan de noordkant en een indeling met voorkamer, slaapkamer en achterkamer. Ter plaatse van de slaapkamer bevond zich de trap naar de eerste verdieping. Op de tekening uit 1969 is de indeling aangepast: de trap bevindt zich in de zuidwesthoek, de gang is verdwenen en er is sprake van twee grote ruimtes aan de (noord) oostkant van het gebouw. Voor huisnummer 53 geldt feitelijk dezelfde ontwikkeling, alleen is hier in 1913 geen sprake van een vergelijkbare gang.

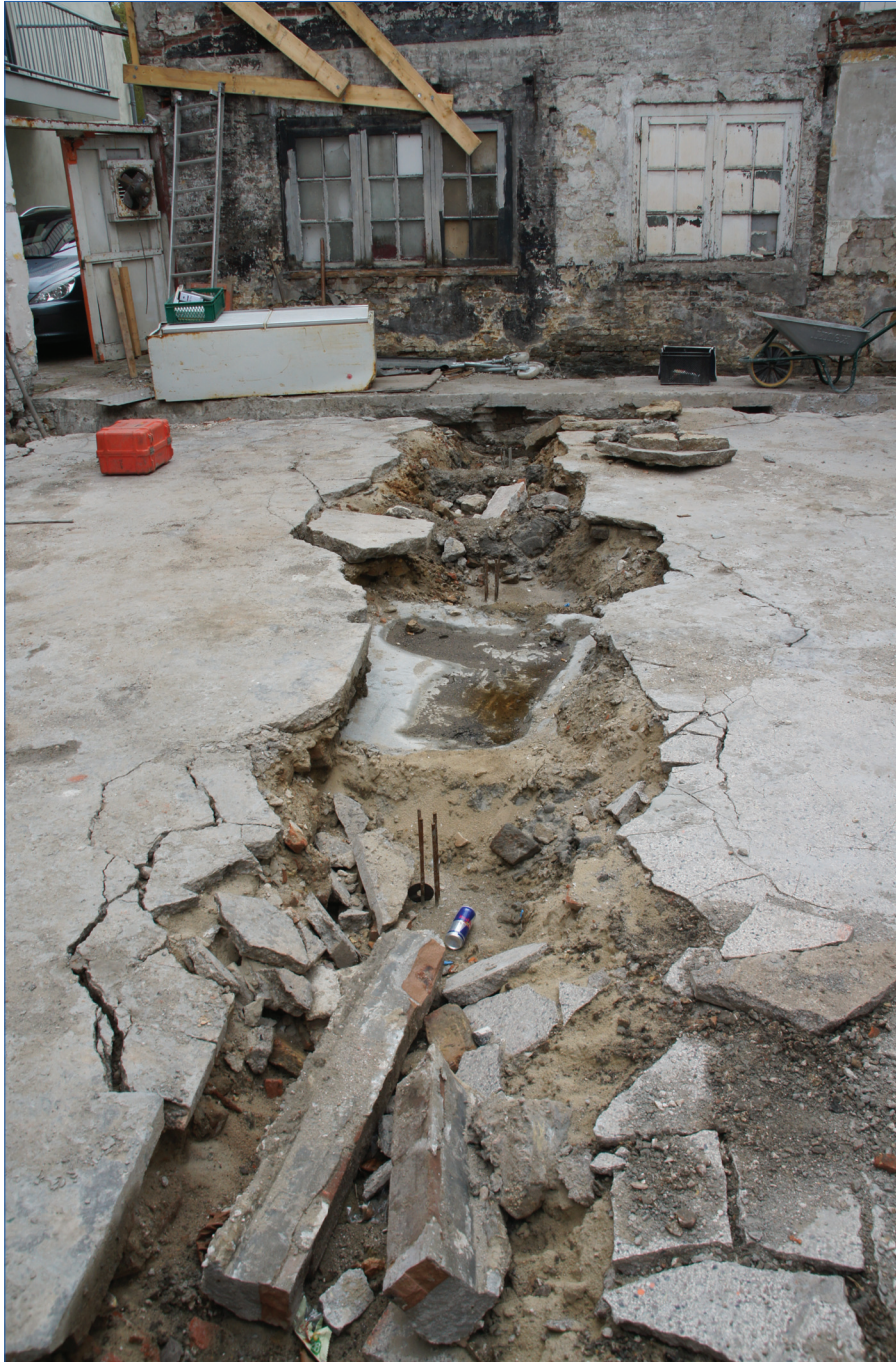
Figuur 4. Situatie ten tijde van de veldinspectie.

Het onderzoek bestond uit een archeologische begeleiding van de werkzaamheden. Deze is uitgevoerd in twee fasen. De eerste fase betrof een veldinspectie, waarbij de op dat moment gerealiseerde ontgravingen zijn nagelopen (figuur 4). Deze ontgravingen bestonden uit de toekomstige funderingsbalken die tot circa 0,5 m onder de bestaande betonvloer waren uitgegraven en waarin de heipalen al waren geplaatst (door middel van voorboren en volstorten met beton). Dit bemoeilijkte de waarnemingsomstandigheden onder andere vanwege de grote hoeveelheden los puin en hard geworden beton in deze sleuven. Er was derhalve geen sprake van een archeologisch vlak en mogelijkheden om de ontgraving op te schonen ontbraken aangezien er geen graafmachine aanwezig was. Tijdens de inspectie zijn op verzoek van Bureau Archeologie van gemeente Haarlem ook de muren van de direct aangrenzende gebouwen door middel van foto's gedocumenteerd. Voorafgaand aan de opgraving, variant archeologische begeleiding, werd de betonvloer verwijderd. Tijdens de archeologische begeleiding werd vervolgens met een minigraver de fundering voor de nieuwbouw uit gegraven (figuur 5). De ontgraving vond laagsgewijs plaats onder toezicht en op aanwijzing van een KNA-archeoloog tot aan de maximale ontgravingsdiepte voor de nieuwe fundering. Desondanks maakten de waarnemingsomstandigheden het direct herkennen van sommige sporen lastig. Als gevolg daarvan is bijvoorbeeld (het nog aanwezige deel van) vloer S7 bij het verder opschonen verdwenen.

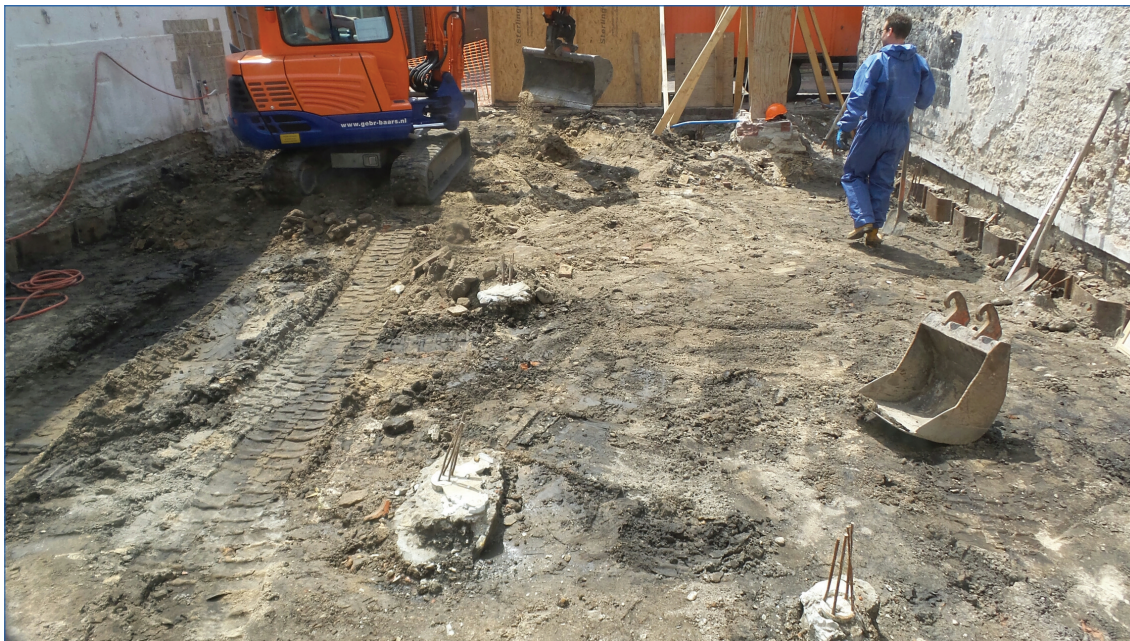
Figuur 5. Werkomstandigheden tijdens de archeologische begeleiding, gezien richting de Scheepmakersdijk.

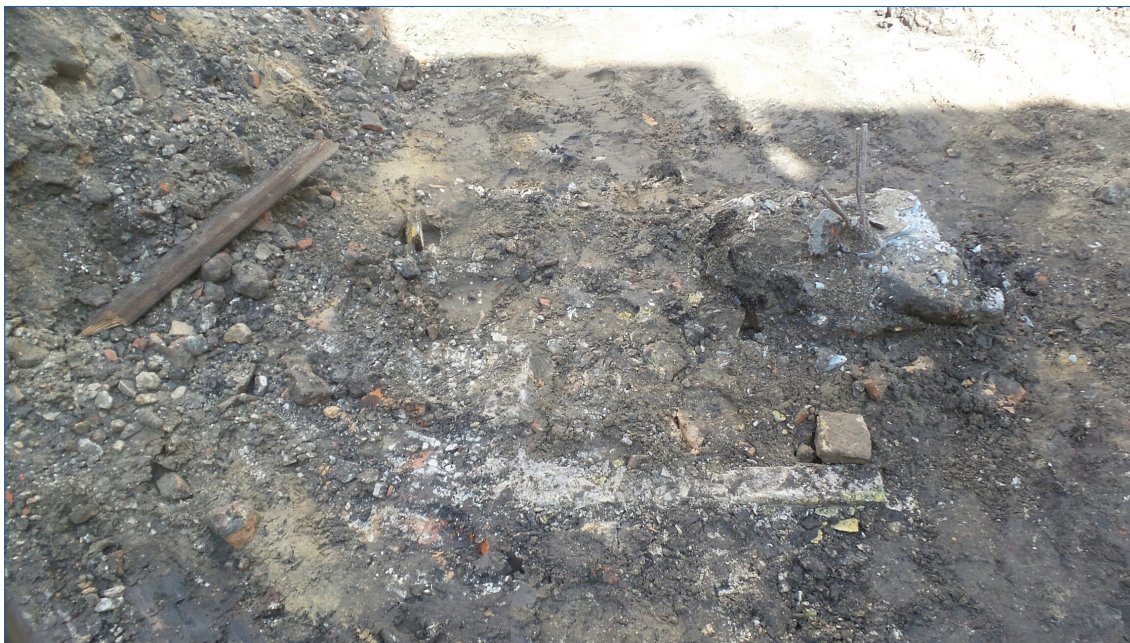
Het onderzoek heeft twee kelders opgeleverd: KE01 (S1 en 5) en KE02 (S4). De eerste kelder is min of meer vierkant en meet circa 85 bij 95 cm (buitenzijde; de binnenzijde meet 58 x 63 cm). De kelder is gemetseld met gele bakstenen met een afmeting van 9x4 cm (figuur 7). Een deel van KE001 is uitgebroken: deze wordt oversneden door muur S6. De kelder bestaat uit meerdere vullingen. Vulling KE01A (S1, vulling 0) betreft de bakstenen van de kelder die zijn afgedekt met een stalen plaat en vulling KE01B (S1, vulling 1) betreft de binnenste vulling van de kelder die bestaat uit zwak humeuze, matig siltig en matig fijn zand met puin. Deze vullingen zijn tijdens de inspectie waargenomen. Bij de latere archeologische begeleiding is de kelder nogmaals waargenomen en heeft deze abusievelijk een nieuw spoornummer gekregen (S5). Wel werd daarbij een nieuwe vulling gevonden, namelijk het deel van de kelder dat bij de aanleg van muur S6 is uitgebroken: KE01c (S5, vulling 2). Vulling KE01A betreft S5, vulling 0 en KE01B betreft S5, vulling 1.

Figuur 7. Kelder KE001 (S1/5) zoals die is aangetroffen in het vlak. Zie figuur 6 voor de richting van de foto.

Overigens zijn de afmetingen van KE01 voor een kelder vrij klein. Mogelijk kan het ook om een beer- of waterput gaan. Hiervoor zijn vooralsnog geen aanwijzingen. Op geen van de historische bouwtekeningen is de kelder herkenbaar of staat ter plaatse van KE01 een andere structuur aangegeven. Op de tekening uit 1969 valt deze wel samen met een uitbouw aan de noord-zuid georiënteerde muur (S6). Deze uitbouw lijkt echter eerder als steun in de muur te zijn aangebracht, aangezien die ook op de tekening van de eerste verdieping aangegeven is.

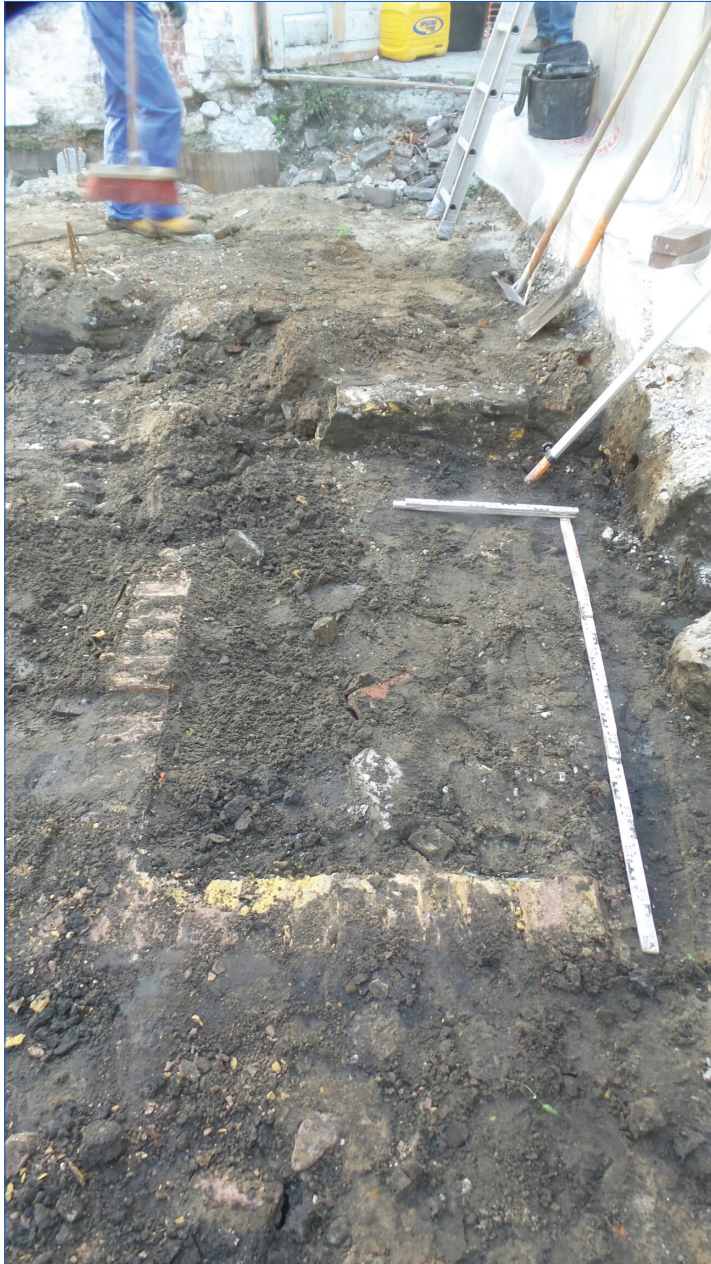
De tweede kelder KE02 is rechthoekig en meet 2,12 bij 1,24 m (binnenzijde: 1,76 bij 0,9 m; figuur 8). De zuidwesthoek is niet meer aanwezig. Aan de noordzijde bevindt zich een (mogelijke) ingang of nis van ongeveer 45 cm breed. Gezien de geringe ontgravingsdiepte is niet bekend of sprake was van een trap vanaf deze mogelijke ingang. De kelder is gemetseld uit gele, relatief harde bakstenen met een afmeting van 17 bij 8 bij 4 cm. Voor deze kelder geldt hetzelfde als voor KE001: op de bouwtekeningen vanaf 1913 kan deze niet worden gevonden.

Figuur 8. Kelder KE002 (S4) zoals die is aangetroffen in het vlak. Zie figuur 6 voor de richting van de foto.

Met betrekking tot de kelders dient te worden opgemerkt dat geen aanwijzingen zijn gevonden dat het om beerkelders gaat. Beerlagen ontbreken in ieder geval binnen het bereik van het onderzoek. Op basis van de omvang is een functie als waterkelder mogelijk. Aanwijzingen daarvoor, bijvoorbeeld tras aan de binnenzijde, zijn eveneens niet waargenomen. Dat heeft in beide gevallen zeer waarschijnlijk te maken met de geringe ontgravingsdiepte waarbij alleen de bovenkant van de sporen is opgegraven en vrij gelegd. De diepte van de kelders is dus ook niet bekend, net als het metselverband. Omdat een meer precieze interpretatie niet mogelijk was, is gekozen voor de algemene interpretatie 'kelder'.

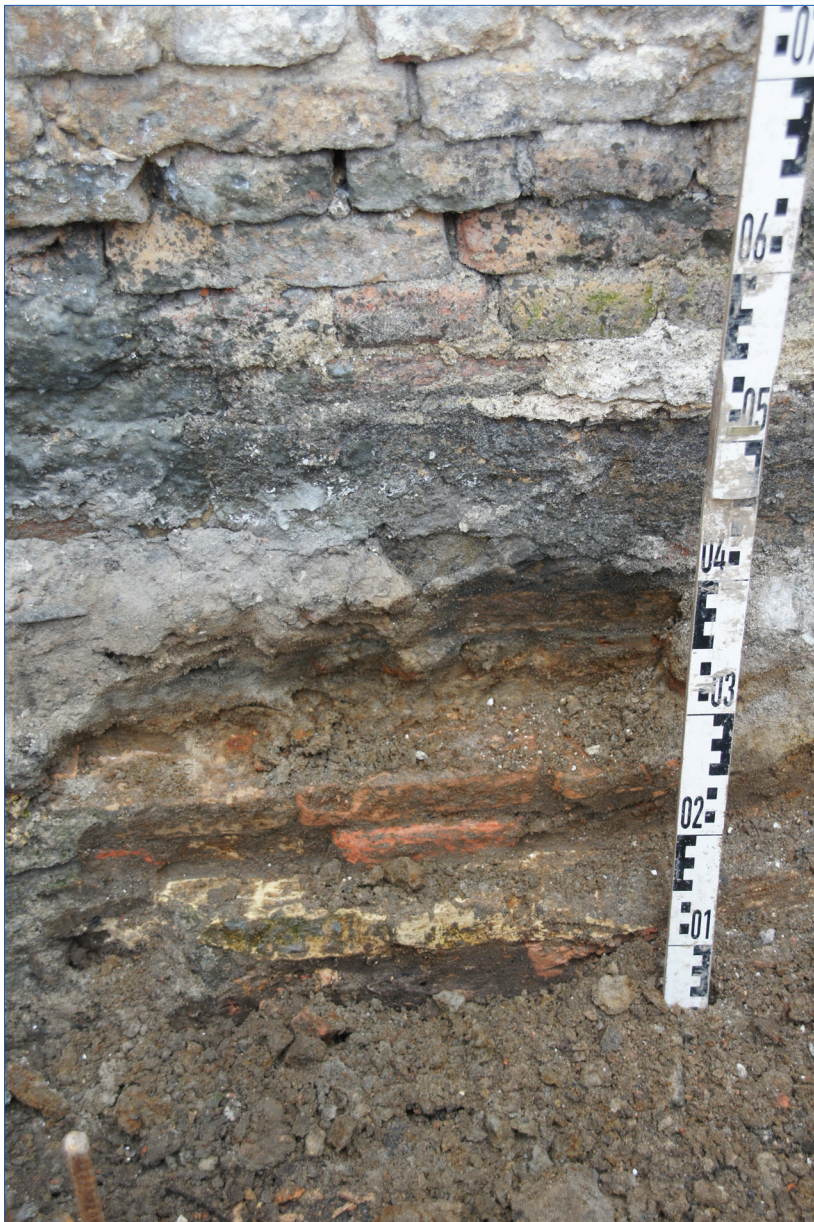
Het onderzoek heeft twee muren en één fundering opgeleverd. De betreffende fundering (S2) is het onderste deel van de fundering van het gebouw dat direct ten noorden van het plangebied staat (adres: Papentorenvest 26a) dan wel een oudere voorloper daarvan. Deze is voor een klein deel bloot komen te liggen binnen de ontgraving in het plangebied. De fundering bestaat nog uit vier lagen baksteen met één versnijding (figuur 9). De gebruikte bakstenen zijn rood, oranje en geel en hebben afmetingen van circa 20 bij ? bij 4 cm. Het metselverband kon niet worden achterhaald. De fundering sluit direct aan op het opgaande muurwerk. Een belangrijk verschil is wel het afwijkende metselverband van het opgaande muurwerk. Het formaat van de bakstenen van de opgaande muur is niet gemeten, dit is alleen fotografisch vastgesteld. Bovendien is de muur grotendeels voorzien van pleister, zodat baksteenformaten niet goed konden worden achterhaald. Onduidelijk is in ieder geval of de fundering een andere datering heeft dan het opgaande muurwerk.

Figuur 9. Fundering van naburig gebouw dan wel de voorloper daarvan (S2). Zie figuur 6 voor de richting van de foto.

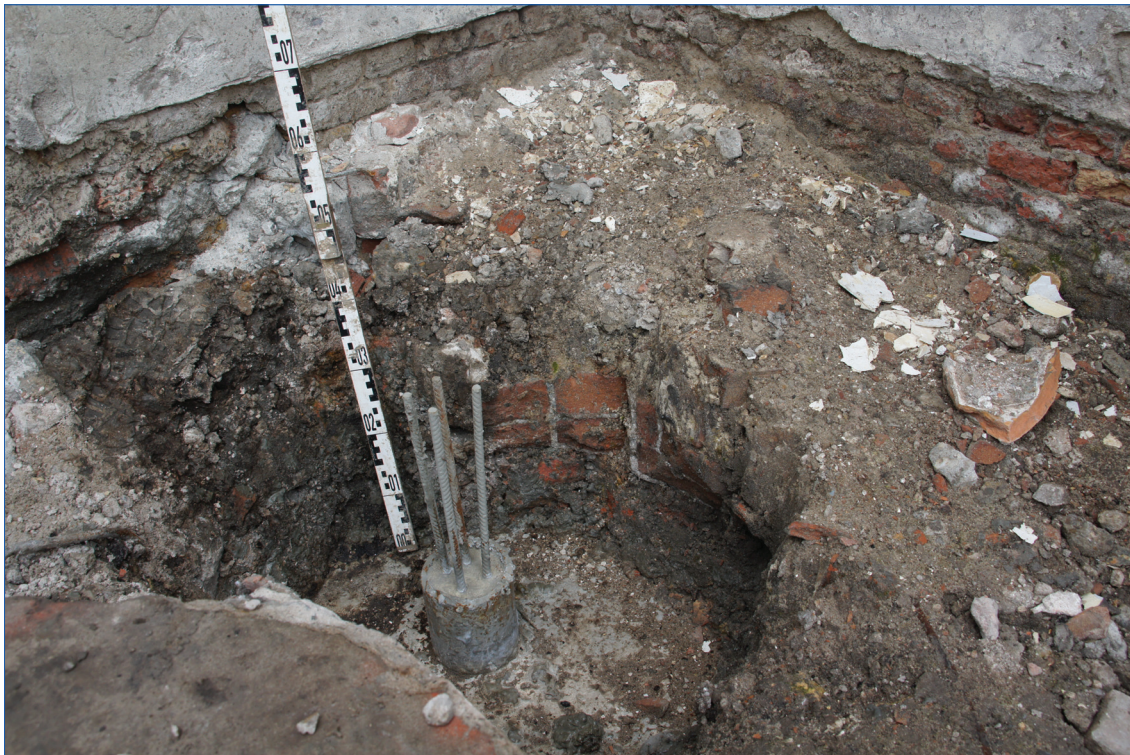
Eén van de muren is alleen waargenomen tijdens de veldinspectie in één van de boorgaten voor een heipaal (S3; figuur 10). Bij de latere begeleiding is dit deel van het terrein (vrijwel) niet ontgraven. De muur kon dus niet over een grotere oppervlak (in het vlak) worden gedocumenteerd. Op basis van de waarneming in het boorgat lijkt het te gaan om een muur die is gemetseld van rode baksteen met cementmortel. Het baksteenformaat kon niet worden achterhaald omdat de stenen zijn afgerond door de boorwerkzaamheden (de afronding van de bakstenen op figuur 10 is dus niet het gevolg van het feit dat het om bijvoorbeeld een waterput gaat).

Figuur 10. Muurrestant dat waargenomen is in het boorgat van één van de heipalen. Zie figuur 6 voor de richting van de foto.

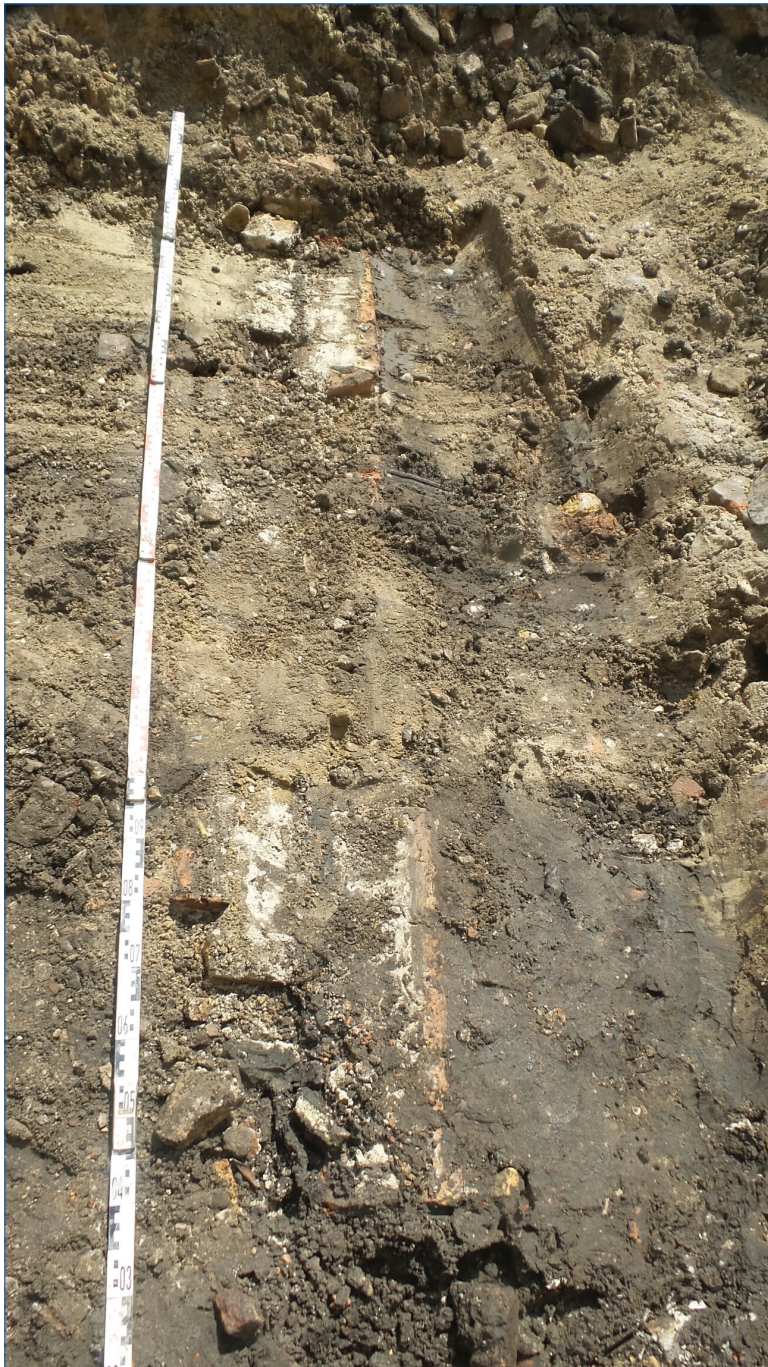
Aan de zuidzijde van het plangebied zijn twee muren gevonden, die onderdeel van één gebouw lijken te zijn geweest. Beide zijn als S6 geadmistreerd. De muren zijn gemetseld met oranje-rode bakstenen met een afmeting van 19 bij 9,5 bij 4 cm (figuur 11). Mogelijk is sprake van een kop-strek metselverband. Aangezien vrijwel alleen de bovenzijde blootgelegd is (vanwege de geringe ontgravingsdiepte), is dat niet geheel duidelijk. Wel kon worden waargenomen dat sprake was van minimaal één vertanding.

Figuur 11. Eén van de delen van muur S6. Ter plaatse van het onderbroken deel van de muur bevindt zich een heipaal. Deze is op de vlaktekening (figuur 6) niet ingemeten. Zie figuur 6 voor de richting van de foto.

Het noordoost-zuidwest georiënteerde deel van S6 vormde een tussenmuur tussen twee panden die op het kavel hebben gestaan, zo blijkt uit de bouwtekeningen vanaf 1913. Het noordwest-zuidoost georiënteerde deel, dat aan beide zijden is afgesneden door de recent geplaatste damwand, zou een binnenmuur geweest kunnen zijn. Op de bouwtekeningen vanaf 1913 is echter geen sprake van een muur op deze locatie. Deze delen leken in het veld ook te zijn oversneden door het andere deel, wat zou kunnen aantonen dat het oost-west georiënteerde deel inderdaad ouder is dan het noord-zuid georiënteerde deel of dat dit laatste deel in ieder geval langer in

gebruik was. De muren hebben hetzelfde baksteenformaat en metselverband waardoor verwacht wordt dat ze desondanks wel min of meer in dezelfde periode zijn aangelegd. Een oversnijding kan niet (duidelijk) worden herkend.

Momenteel is de datering van de sporen nog niet bekend, maar op basis van het baksteenformaat (17x8x4 cm tot 19x9,5x4 cm) en het vondstmateriaal in de ophogingslagen lijken zij tussen het laatste kwart van de 16e eeuw tot de eerste helft van de 17e eeuw gedateerd te kunnen worden. De muur oversnijdt kelder KE001 (S5). Er is dus sprake van minimaal twee gebruiksfasen in het plangebied.

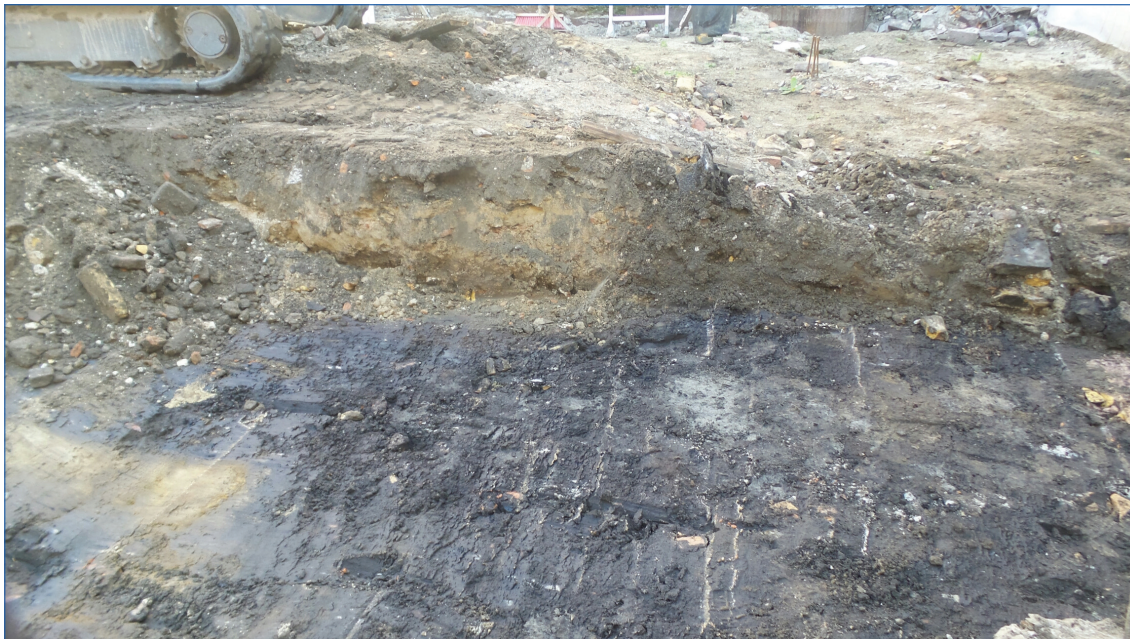
In het deel van het plangebied tussen beide kelders is een fragment van een vloer gevonden (S7; figuur 12). Het betreft hoogstwaarschijnlijk één laag bakstenen. Na het waarnemen is gepoogd de vloer machinaal op te schonen. Daarbij is deze – ondanks zorgvuldig graven – helaas meteen verdwenen. Nadere details over de gebruikte bakstenen en het metselverband konden daarom niet worden achterhaald. Op basis van de veldwaarnemingen leek de vloer over kelder KE001 te liggen, maar dat kon niet met zekerheid worden vastgesteld. Indien dat het geval is, dan is sprake van minimaal drie fasen in het plangebied.

Figuur 12. Vloer S7 tijdens de aanleg van het vlak. Zie figuur 6 voor de locatie en richting van de foto.

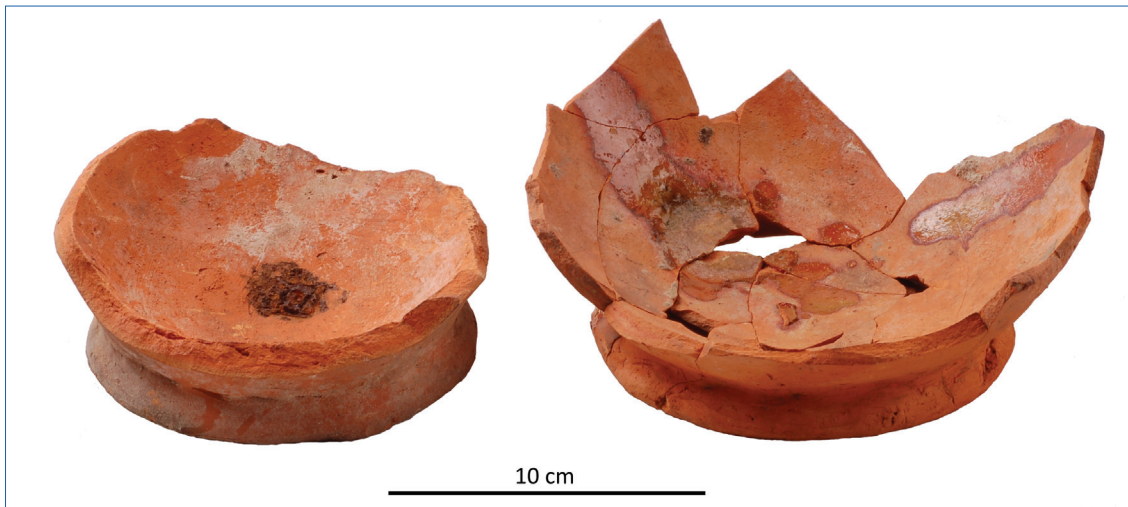
Al het aardewerk betreft roodbakkerend geglazuurd aardewerk. Een deel daarvan (n=8) betreft spaarzaam geglazuurd wandfragmenten die niet nader gedetermineerd of gedateerd kunnen worden. Verder zijn twee bodems aangetroffen van, waarschijnlijk een open potvorm. Aan de binnenzijde bevindt zich namelijk glazuur en aan de buitenzijde juist niet. Eén van beide bodems is compleet (n=1), de ander is archeologisch compleet, maar bestaat wel uit vijf losse scherven (figuur 13).

Figuur 13. De beide bodems van roodbakkend geglazuurd aardewerk, afkomstig uit V2.

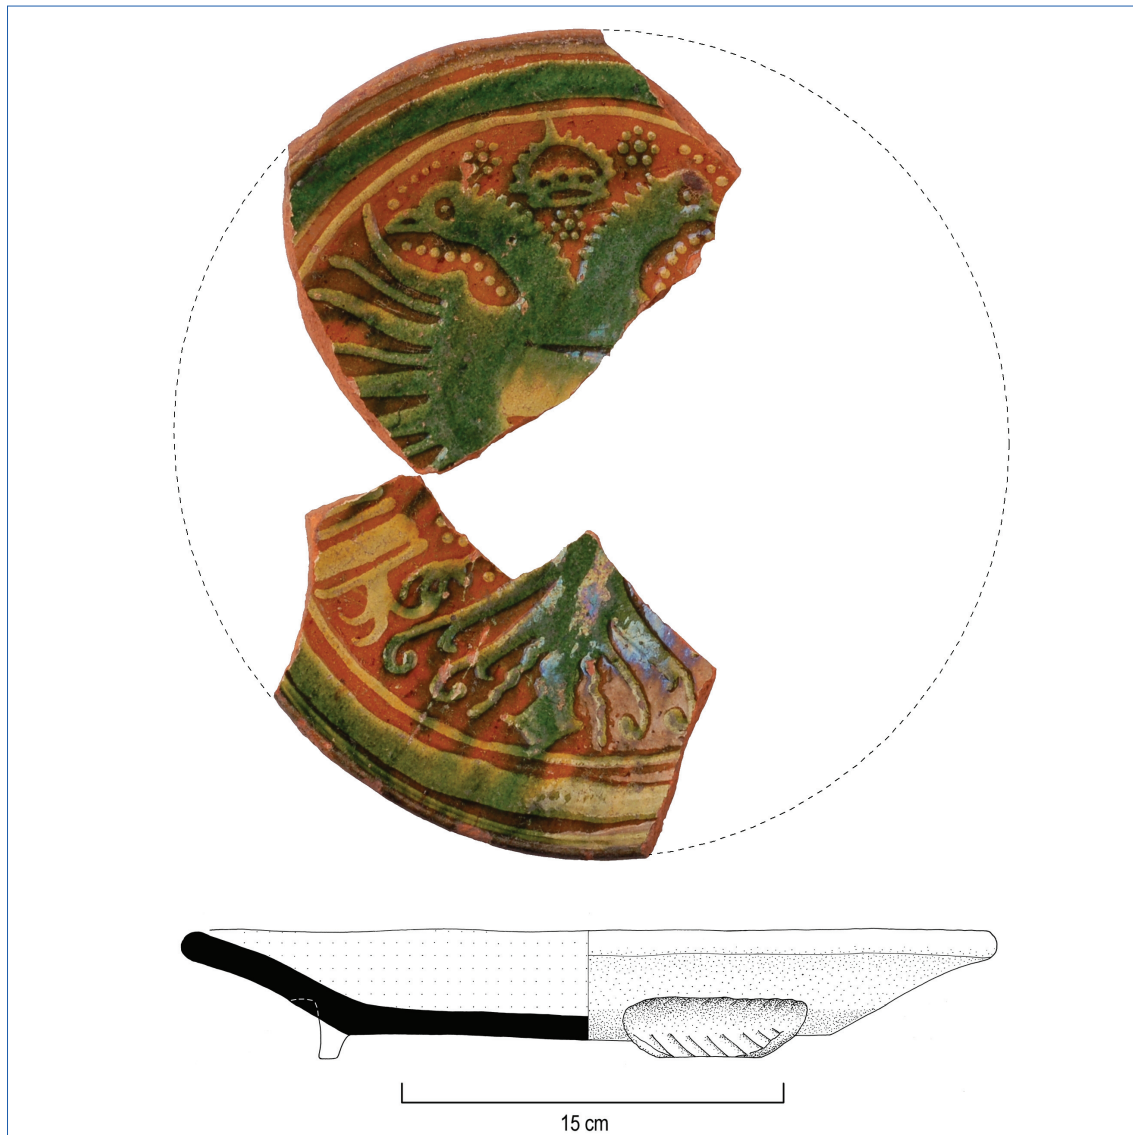
Meest bijzonder zijn twee fragmenten van schotel met schelpvormige voeten, die zijn voorzien van een voorstelling gemaakt van witte klei pap, koperoxide en loodglazuur (figuur 14).³ De versiering is aangebracht door middel van de ringeloorteknik. Deze bestaat uit een dubbelkoppige adelaar met een kroon er boven en verschillende randversieringen er langs. Een vergelijkbare schotel wordt door Klijn (1995: 186, inv. nr. N19910) beschreven. Deze dateert, vanwege het jaartal dat in de versiering is opgenomen, uit 1600. Bij de exemplaren uit het plangebied ontbreekt een dergelijke exacte datering in de versiering. Op basis van de afbeelding kunnen de fragmenten echter wel tussen 1580 en 1650 gedateerd worden. Het bord werd in eerste instantie geïnterpreteerd als type r-bor-1 in het Deventersysteem. Nadere beschouwing van deze interpretatie door S. Ostkamp leerde echter dat deze interpretatie niet klopt en dat sprake lijkt te zijn van een nieuw type, namelijk r-bor-70. Opvallend is dat beide fragmenten afkomstig lijken te zijn van één schotel. Hoewel zij niet aan elkaar passen lijkt een deel van de bovenkant en een deel van de onderkant van één schotel te zijn gevonden. Zij zijn echter in verschillende ophogingslagen en verspreid over het plangebied aangetroffen. In § 5.1 is reeds aangegeven dat het onderscheid tussen deze lagen alleen de hoeveelheid puin betreft. Op basis van het feit dat in de verschillende lagen fragmenten aardewerk van waarschijnlijk één schotel zijn gevonden, lijken de beide ophogingslagen als één laag te kunnen worden beschouwd of in ieder geval uit dezelfde periode te dateren.

Figuur 14. Enkele fragmenten van de slibversierde schotel(s) die in het plangebied zijn aangetroffen (V1).

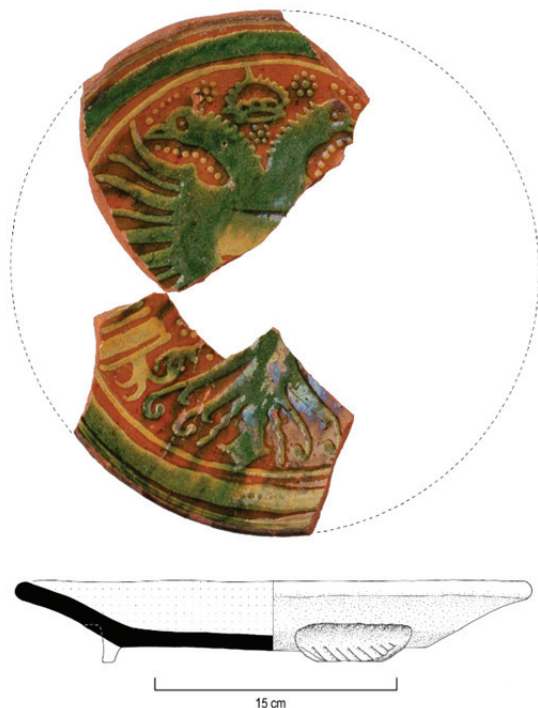
Vondstnummer:	HLSD3-V1 en 2
Vondsttype Deventersysteem:	r-bor-70
Datering:	1580-1650
Grootte:	Onbekend, voorwerp is niet compleet: ca. 30 cm
Baksel:	Roodbakkend
Oppervlaktebehandeling:	Witte klei pap, koperoxide en loodglazuur
Versiering:	Slibversiering d.m.v. ringeloortechniek. Ringen en afbeelding teekoppige adelaar
Voet:	Voetjes (min. 3 stuks)
Additieven:	Schelpvormige voeten
Merktekens:	Niet van toepassing
Vormomschrijving:	bord met scherpe knik wand-bodem en uitgebogen vlag met onverdikte, afgeronde rand, lobvoeten.
Herkomst:	Onbekend
Literatuur:	18haa16 (publicatiecode)
Afbeelding:	zie boven
