Opgraving - variant Archeologische Begeleiding

**Kolksluis, Spaarndam
Gemeente Haarlem**

IDDS Archeologie rapport 2764

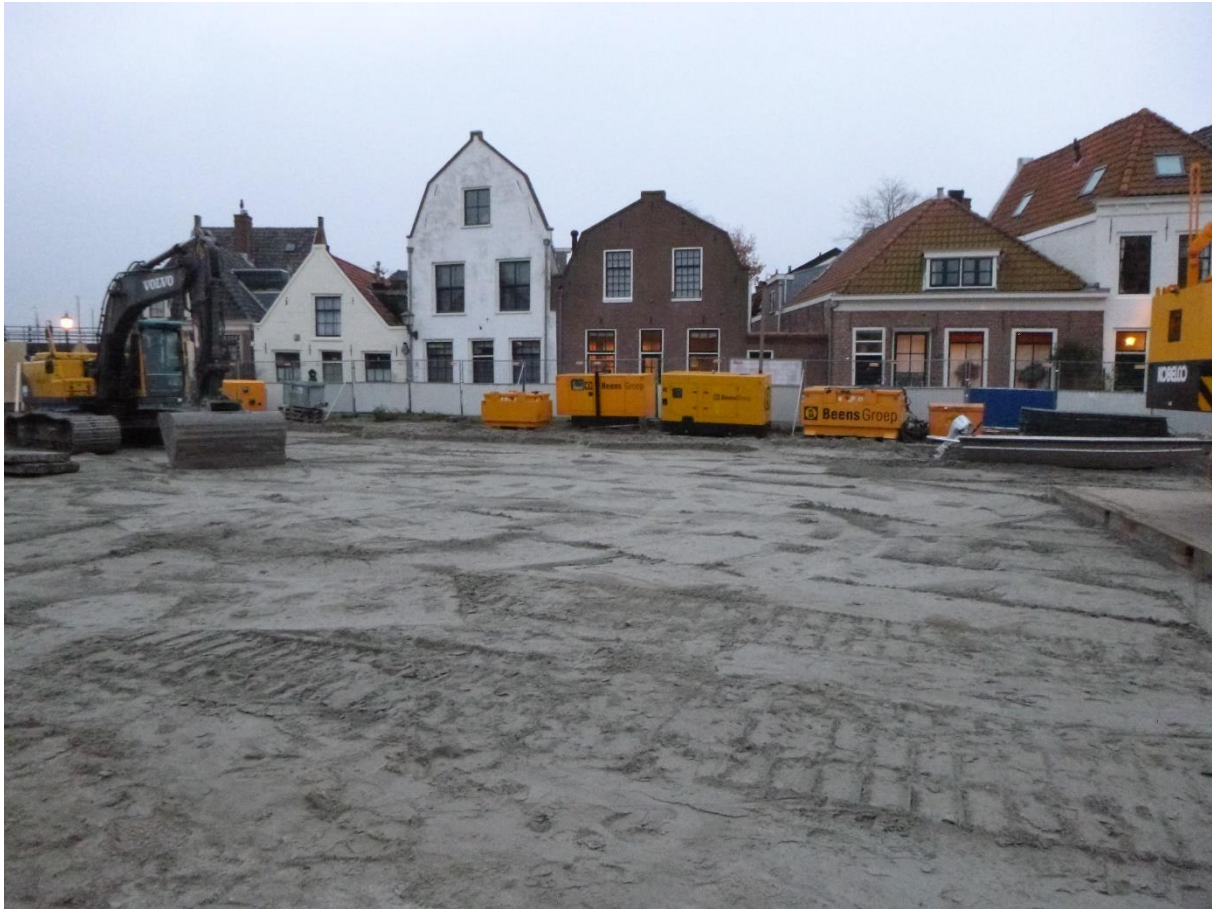
Figuur 1: Het plangebied voor aanvang van de werkzaamheden. Op de voorgrond de gedempte Kolksluis. De huizen op de achtergrond staan aan de Oostkolk. De foto is richting het oosten gemaakt.

De ligging van het onderzochte gebied, oftewel het plangebied, is weergegeven in bijlage 1. Het plangebied behelst de volledige kade van de Oostkolk en bij de Westkolk het deel van de kade ten oosten van de muziekkapel. De kades liggen aan weerszijden van de Kolksluis, die ten tijde van het veldwerk gedempt was. De exacte ligging en contouren van het plangebied zijn nader weergegeven in bijlage 3. Ten tijde van het veldonderzoek was het plangebied in gebruik als werkvloer voor de aannemer en volledig afgezet door hekwerken (Figuur 1).

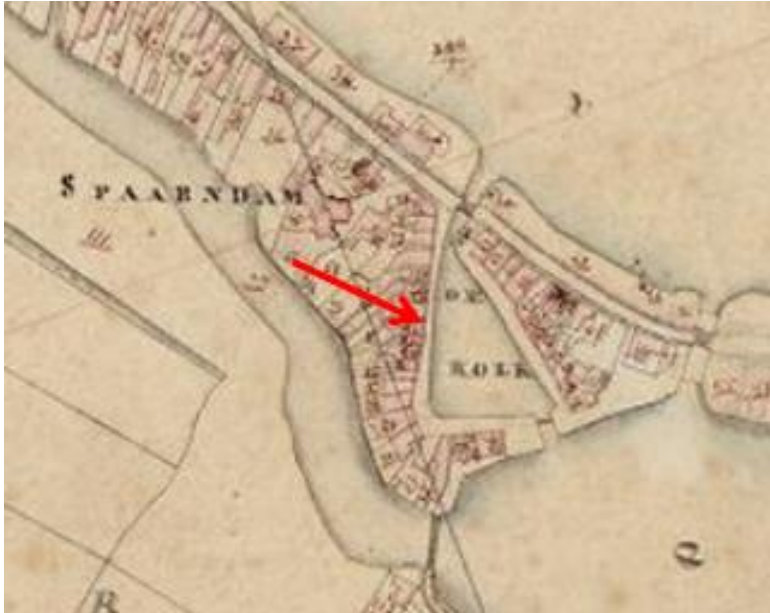
Figuur 2: De Kolksluis op het minuutplan uit 1823.

Uit het historisch kaartmateriaal is bekend dat er diverse verbouwingen hebben plaatsgevonden aan de sluis, waaronder rond 1777/1779¹, 1807 en 1830. Tijdens deze herstelwerkzaamheden werd de sluis afgedamd en drooggemaakt. Rond 1852 is het westelijke deel van de sluis gedempt. Mogelijk dat de basis voor de verkleining van de Kolk al bij de werkzaamheden in 1830 is gelegd.²

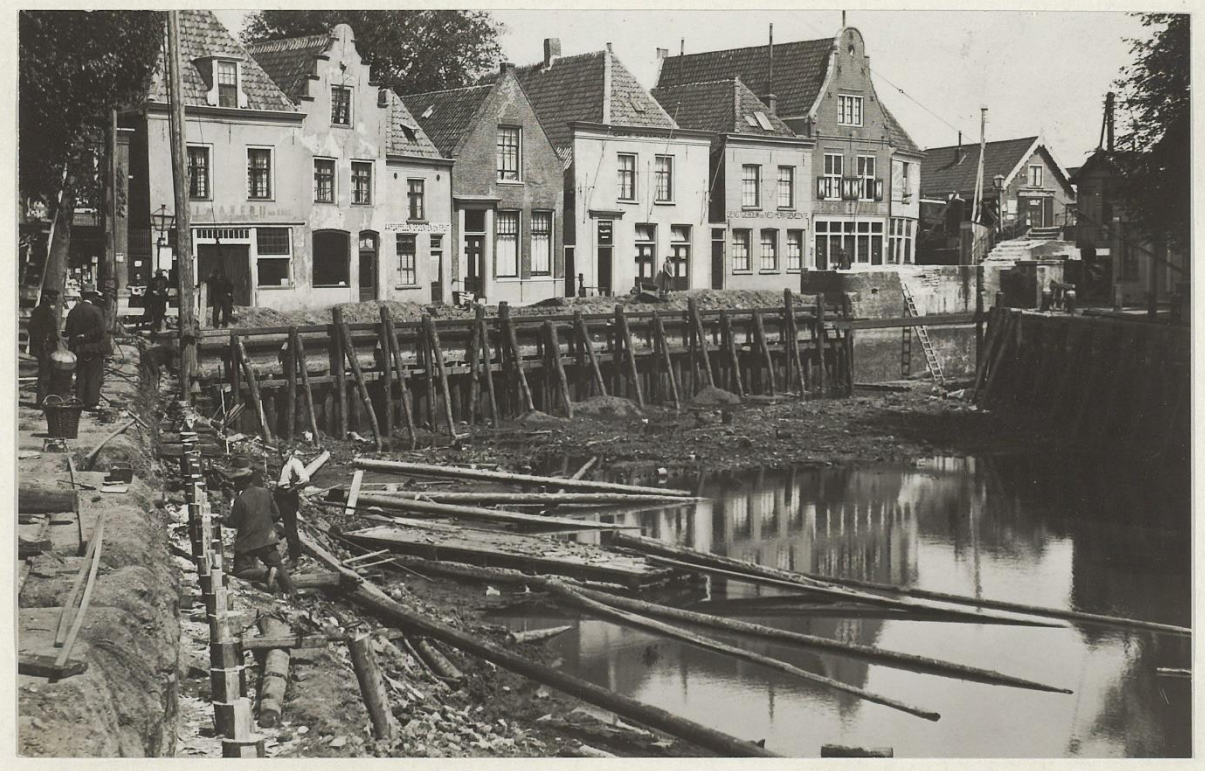
Figuur 3: De Kolksluis, westzijde, kijkend naar het noordwesten. Foto genomen door A. Peperkamp tijdens de restauratie in 1930 (bron: Noord-Hollands Archief, inventarisnr. NL-HlMnHA_Hrlm_22707).

Bij het aanbrengen van de kade aan de westzijde (1928-1930) heeft bodemverstoring plaatsgevonden.³ De exacte omvang en diepte daarvan is moeilijk in te schatten. Direct achter de kademuur zal die dieper reiken, dan verder daar vandaan, waar de verankering is aangebracht. Deze ankers zijn op circa 150 tot 180 cm uit elkaar aangebracht, met een lengte van circa 2,5 m (Westkolk) en 4,5 tot 6 meter (gedempte deel Kolksluis). Onduidelijk is of voor het aanbrengen van de verankering van de damwand/kademuur een zone daarachter is ontgraven, of dat men dat slechts op de locaties van de ankers heeft gedaan. Aangenomen mag worden dat voor het aanbrengen van de damwand en de verankering omstreeks 1930 in meer of mindere mate verstoring van de bodem heeft plaatsgevonden.

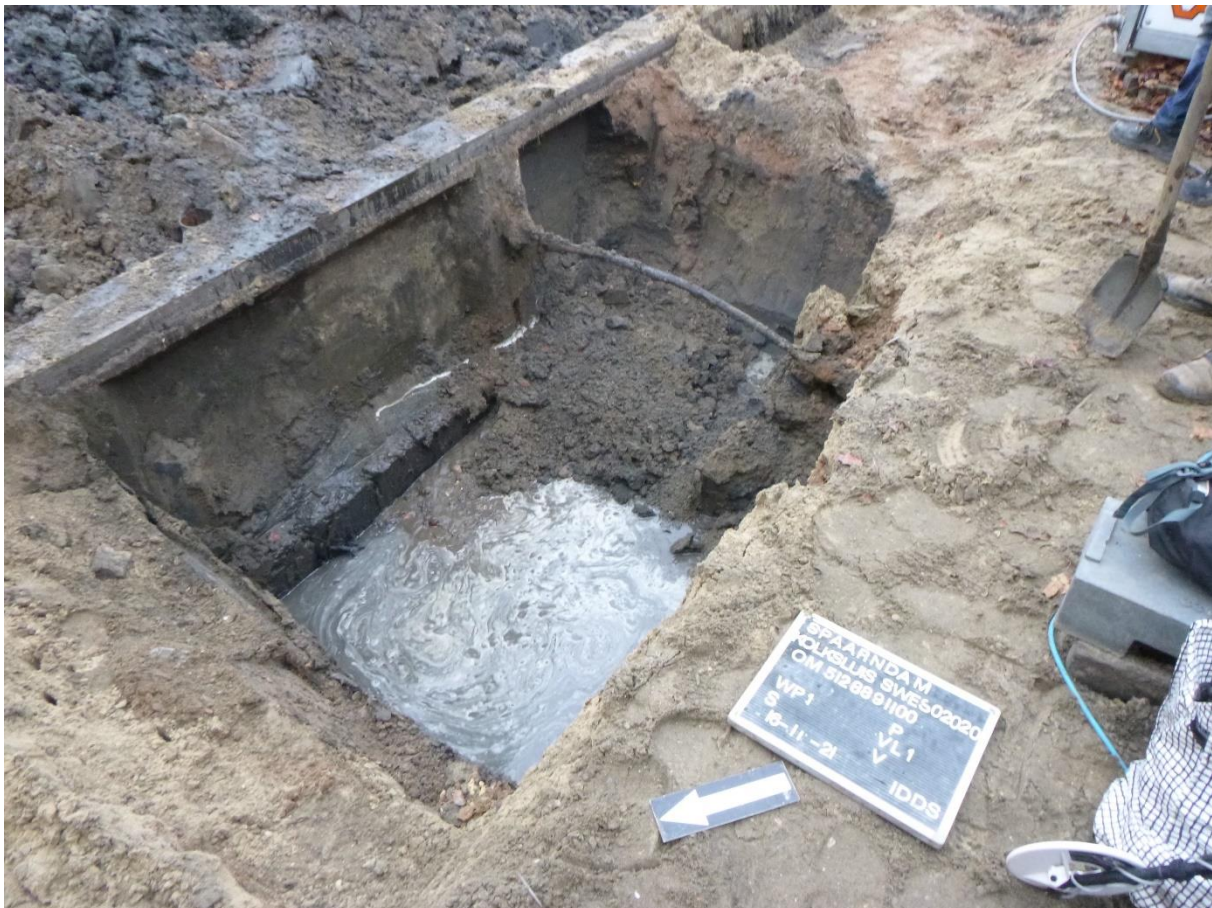
Figuur 4: De situatie aan de zuidzijde van de Westkolk met de betonnen opbouw van de kade.

In het zuidelijk deel van de Westkolk, ter hoogte van de muziekkapel, is de opbouw van de kade niet gemetseld, maar van beton. Dit is het gedeelte van de Kolksluis dat in de 19^e eeuw is gedempt en waarvan de beschoeiing en stootpalen in 1928-1930 zijn vernieuwd. De betonnen opbouw was 1,0 m hoog en stond op een houten damwand (Figuur 4). De begeleiding startte met het graven van twee proefputten (WP1 en WP2) om te zien hoe diep de ankerstangen precies zouden zitten. Hieruit bleek dat de constructie met een dubbele rij ankerstangen op zijn plek werd gehouden. De bovenste waren op ca. 0,3 m -mv aangebracht en het tweede niveau met trekankers lag op 1,5 m -mv. De afstand tussen de trekankers was ca. 1,8 m. Beide ankers moesten voor het plaatsen van de damwand doorgehaald worden. De bodem was tot 1,7 m -mv geroerd en bestond uit brokken zand, klei en puin. Dit is waarschijnlijk te relateren aan de werkzaamheden van 1928-1930. Het is de verwachting dat dit beeld representatief is voor het hele zuidelijk deel van de Westkolk. Daarom zijn deze bevindingen en het advies om het zuidelijk deel van de Westkolk vrij te geven voor wat betreft archeologie, op 16-11-2022 gemeld aan het bevoegd gezag (dhr. T. Hoogendijk). Het bevoegd gezag is akkoord gegaan met dit advies.

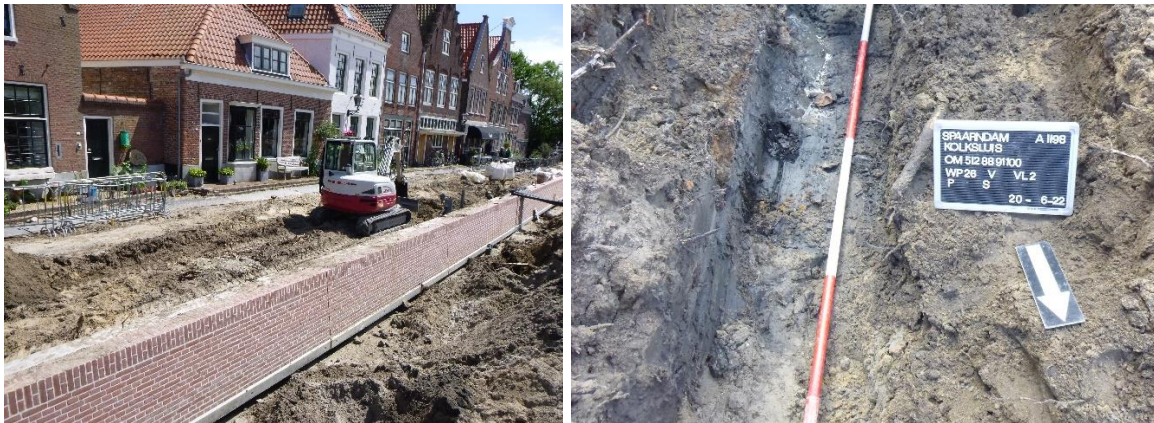
Figuur 6: Links een sferimpressie van de werkzaamheden tijdens het ontgraven van de drain (foto richting zuiden). Rechts een voorbeeld van het vlak op de maximale ontgravingsdiepte t.b.v de drain.

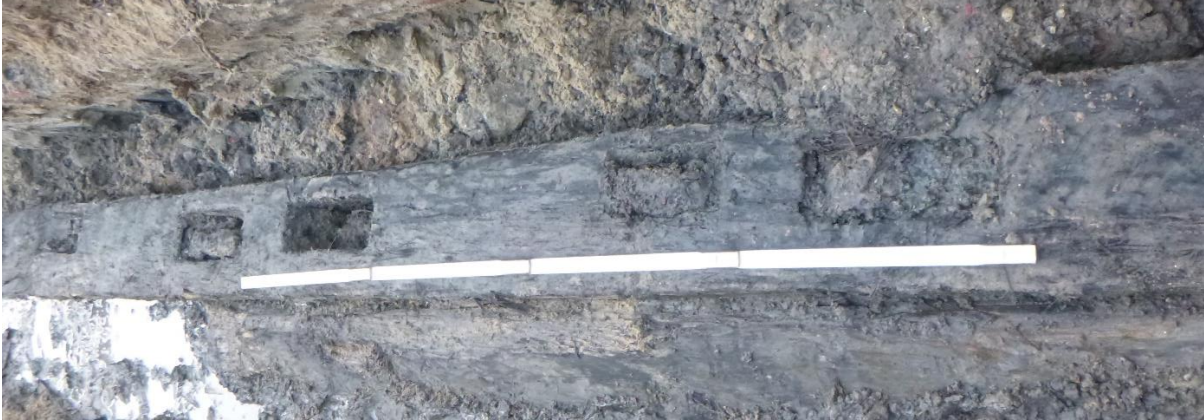
Figuur 10: Het langshout S6 zoals aangetroffen in het veld. De rechthoekige gaten correspondeerden met de rechthoekig bekapte bovenzijde van de (hei)palen (S11). De foto is richting het zuidwesten gemaakt. De meetlat is 2 m lang.

Het langshout (S6) was 30 cm breed en 20 cm hoog. De lengte besloeg nog ca. 4,50 m, maar het langshout is oorspronkelijk wel langer geweest. Aan de zuidzijde is het in het verleden al weggebroken. Dat het langshout (en deze vroege fase van de kade) langer is geweest, is te zien aan de heipalen die verder zuidwaarts zijn aangetroffen. Langs de oostzijde van S6 zijn ook twee dikke eiken planken (S7, S8) waargenomen. Vermoedelijk zijn deze planken bij de aanleg van de kade als een soort beschoeiing gebruikt om het langshout te fixeren.

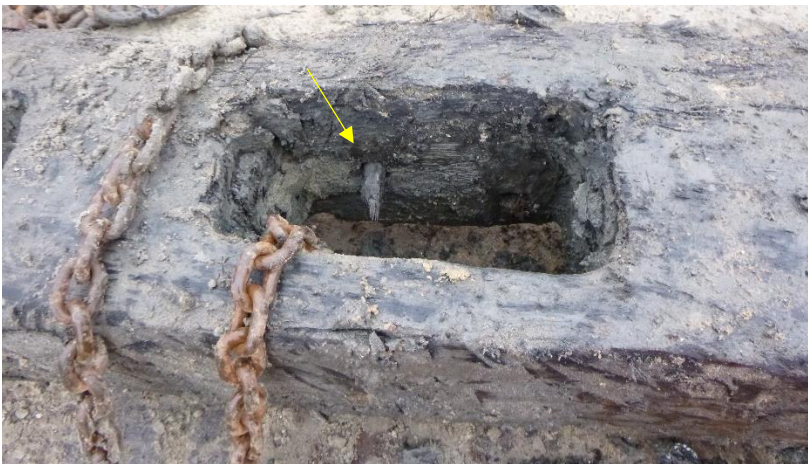
Figuur 11: Detailopname van één van de rechthoekige gaten in het langshout. Hierin is de houten bevestigingspen nog aanwezig (gele pijl).

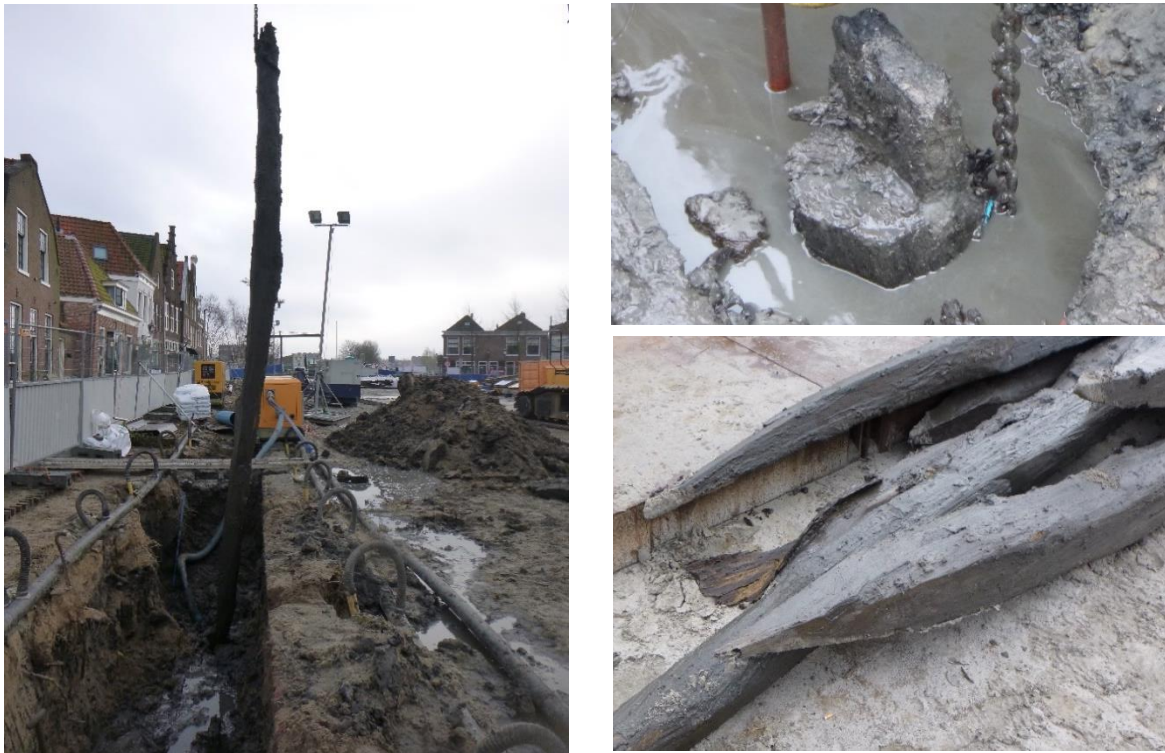
Figuur 12: De heipalen (S11) waren ca. 4 tot 7 m lang. Links is te zien dan één van de palen wordt getrokken. Rechts onder is de aanpunting van de paal weergegeven en rechtsboven is de bovenzijde van de paal afgebeeld. Door de profilering van de kop konden de palen aan het langshout worden gefixeerd.

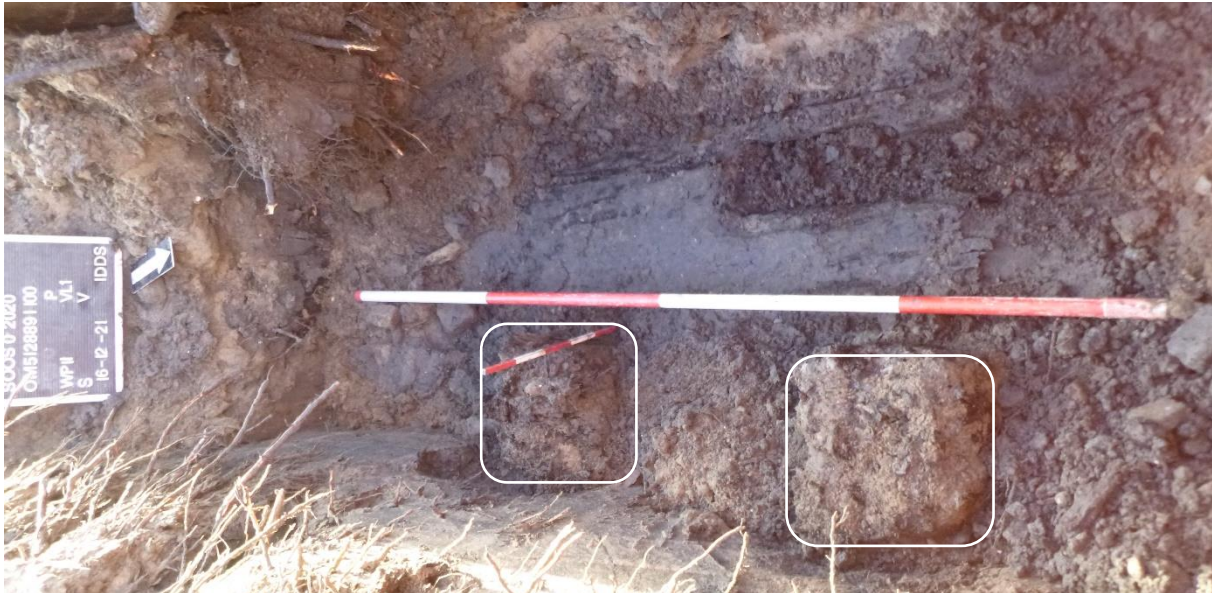
Figuur 13: Overzicht van het langshout (S18; structuur 2) en de palen van structuur 3 (in witte kader). De voormalige kade is nog zichtbaar aan de bovenzijde van de opname.

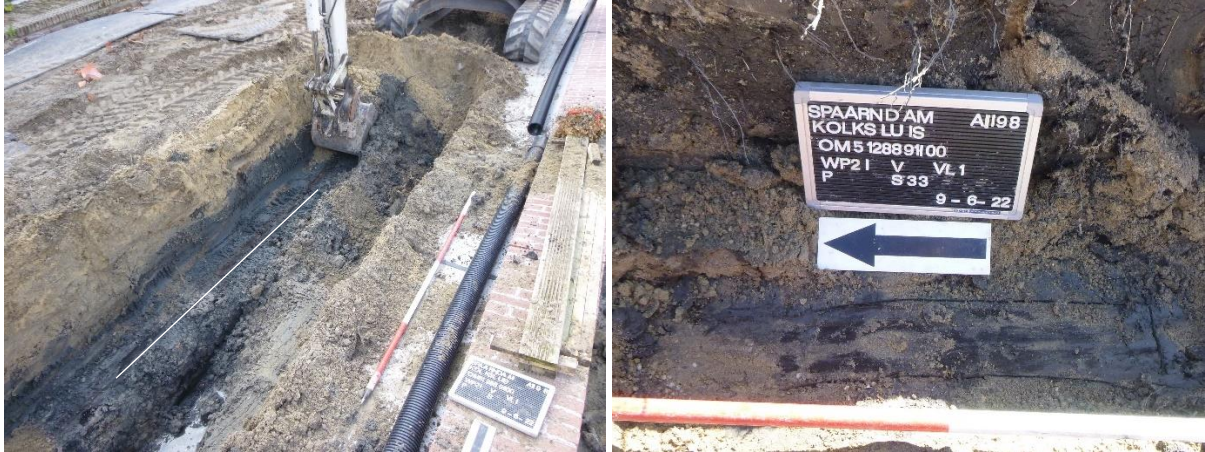
Figuur 15: Impressie van de situatie waarin de beschoeiingen zijn aangetroffen. Links: lang de witte lijn S33. Rechts: een detail van S33.

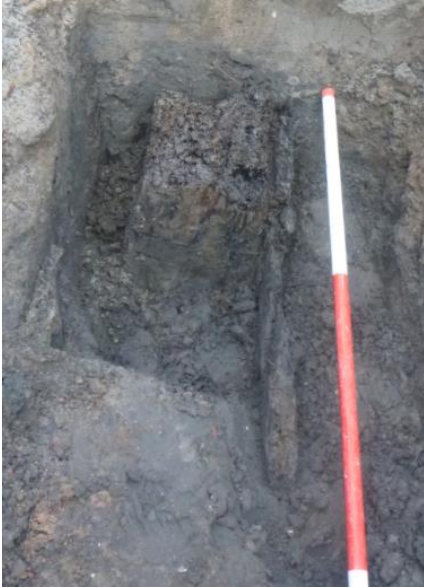
Figuur 18: De meerpaal S2 in WP4 die aan de Westkolk werd aangetroffen.

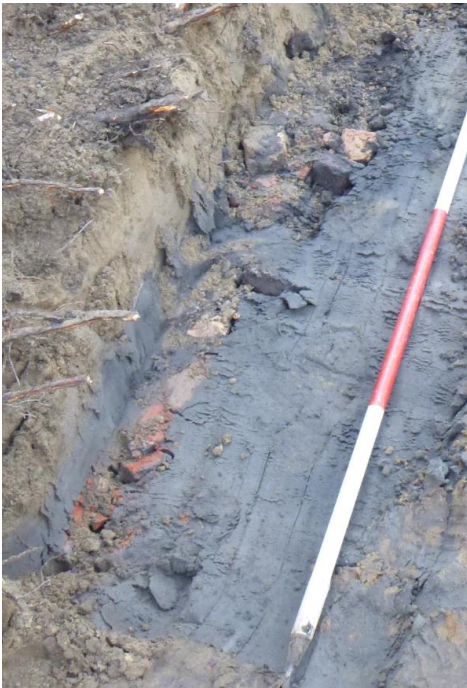
Figuur 19: De rij bakstenen S71 in WP30. De opname is richting het zuiden gemaakt.

De 'muur' S71 betreft een bakstenen randje dat in WP30 werd aangetroffen. Hoewel dit spoor in het veld werd gedocumenteerd als een muurtje, blijkt dit tijdens de uitwerking eerder een uitbraakspoor. De verschillende soorten (rood en geel) sterk gefragmenteerde bakstenen lagen nauwelijks tot niet in verband in het grijze schone pakket recent ophoogzand (Figuur 19). De bakstenen zijn op basis van het baksel waarschijnlijk niet recent en zijn waarschijnlijk in het midden van de Nieuwe tijd gemaakt.

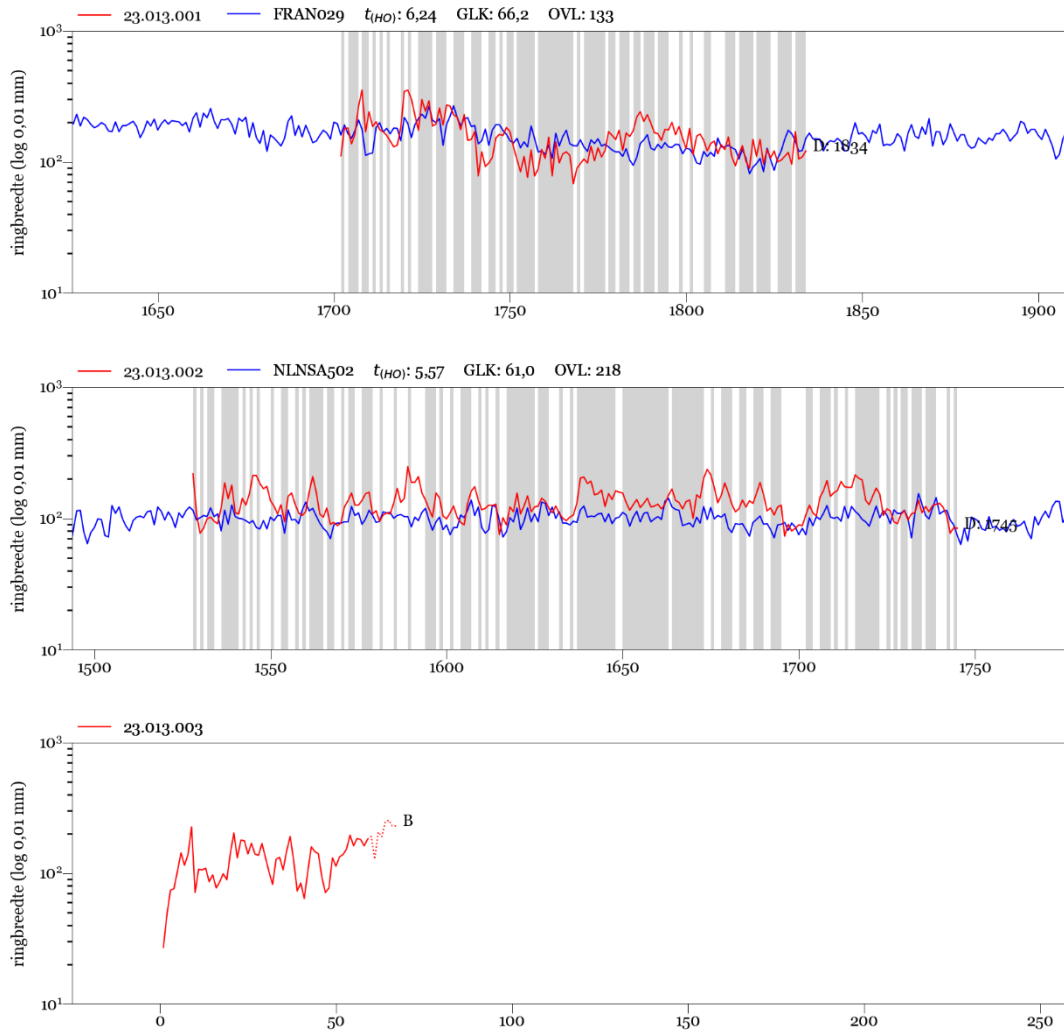
Grafische weergave van de metingen met referentie indien beschikbaar. Op de x-as staan de jaartallen, op de y-as de ringbreedtes op een logaritmische schaal, uitgedrukt in 1/100 mm. Het spinhout is gestippeld aangegeven. De grijze banen geven intervallen met een positieve GLK aan.
