## **Van moerasland tot Universiteitskwartier**

Archeologische Opgraving voormalige Tweede Chirurgische  
Kliniek, Binnengasthuisterrein, Amsterdam (2019-2021)

AAR (Amsterdamse Archeologische Rapporten) 137, 2023  
Ranjith Jayasena en Jort Maas

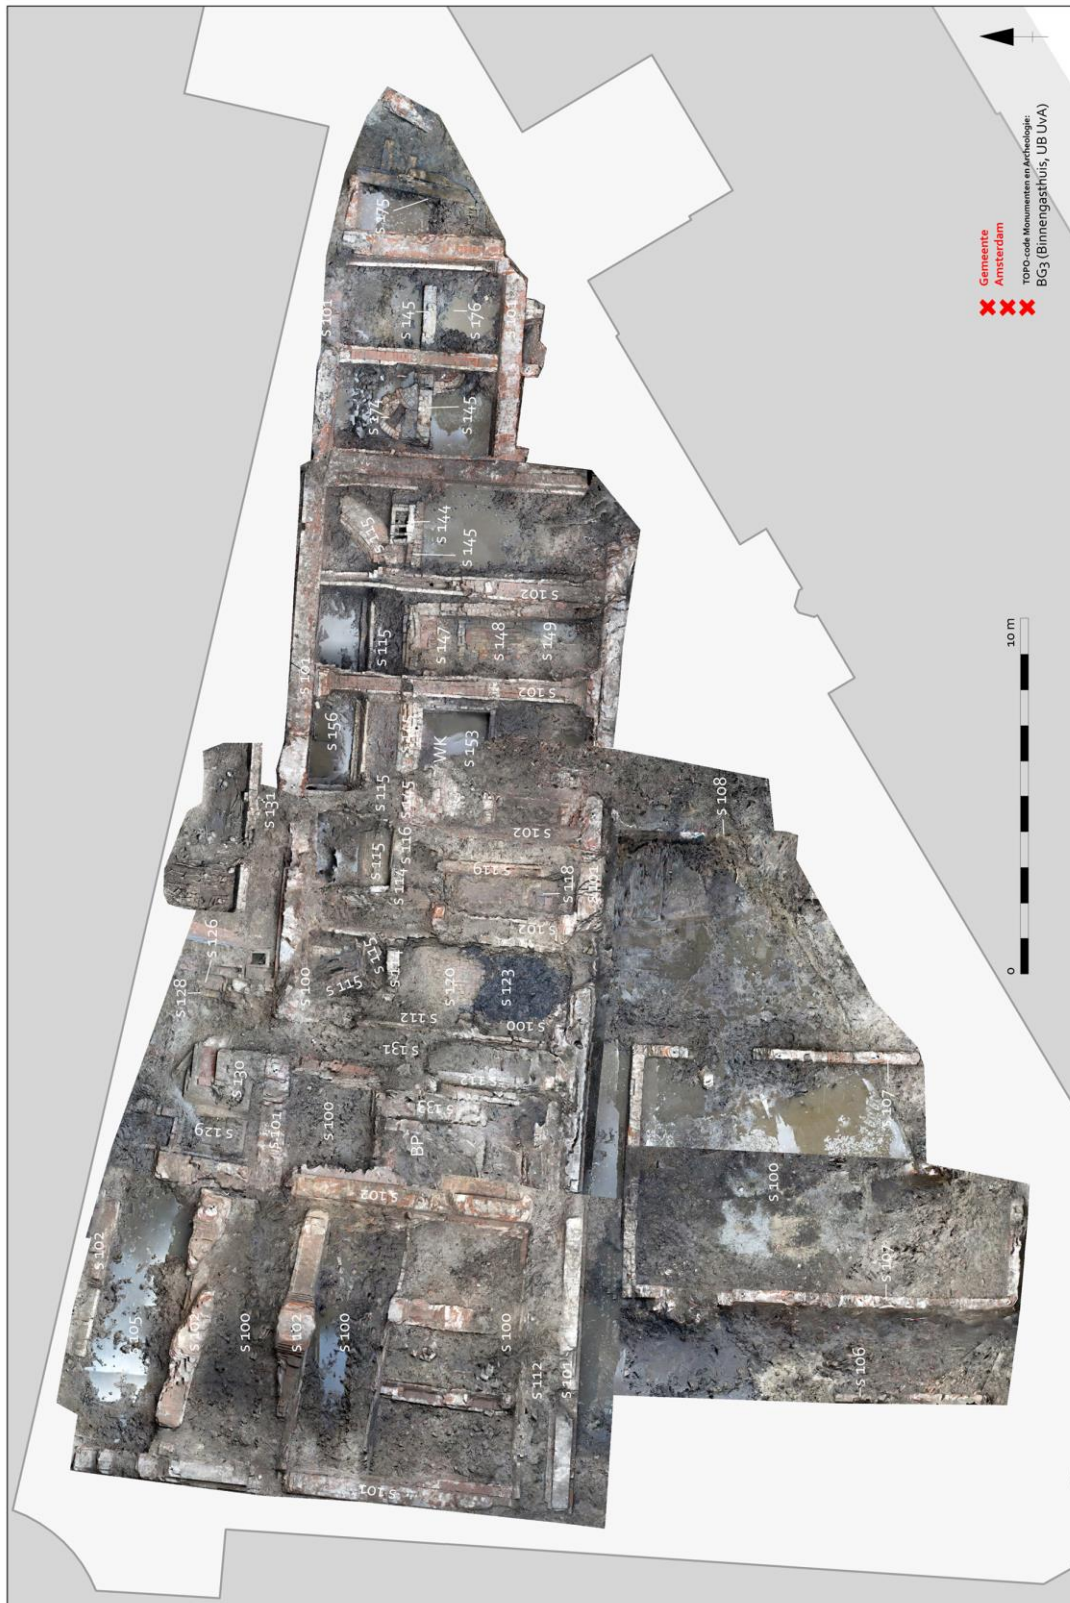
3.4 Fotogrammetrisch overzicht (inclusief spoornummers)

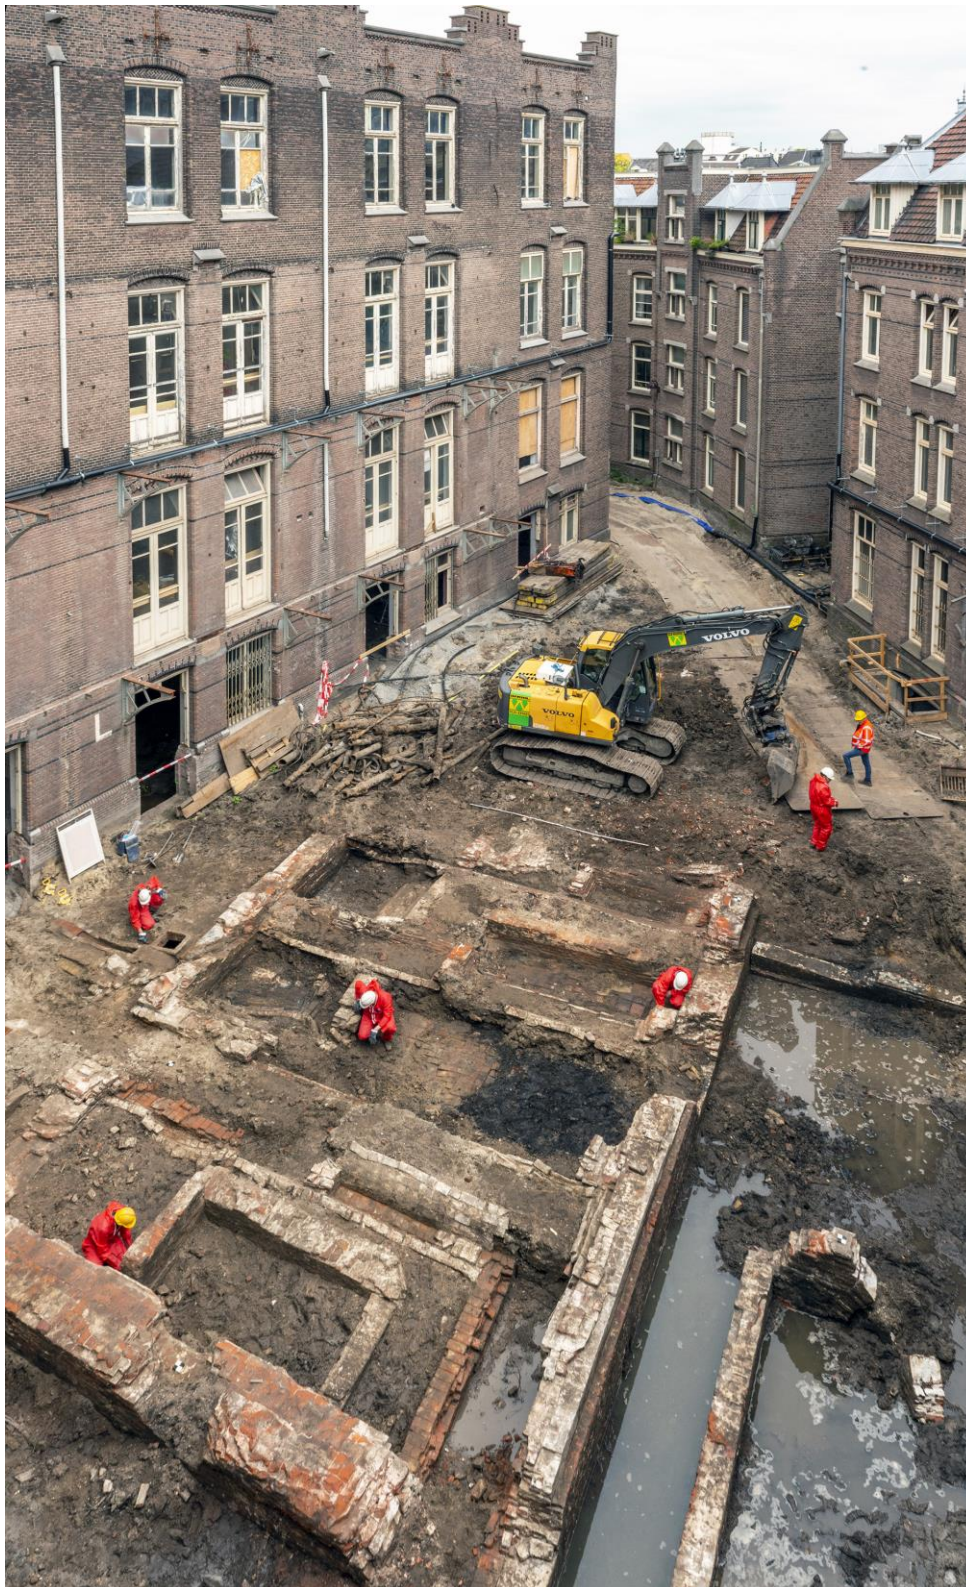
3.6 Overzicht van de muurresten in werkput 10 op de binnenplaats van de voormalige Tweede Chirurgische Kliniek, gezien naar het oosten

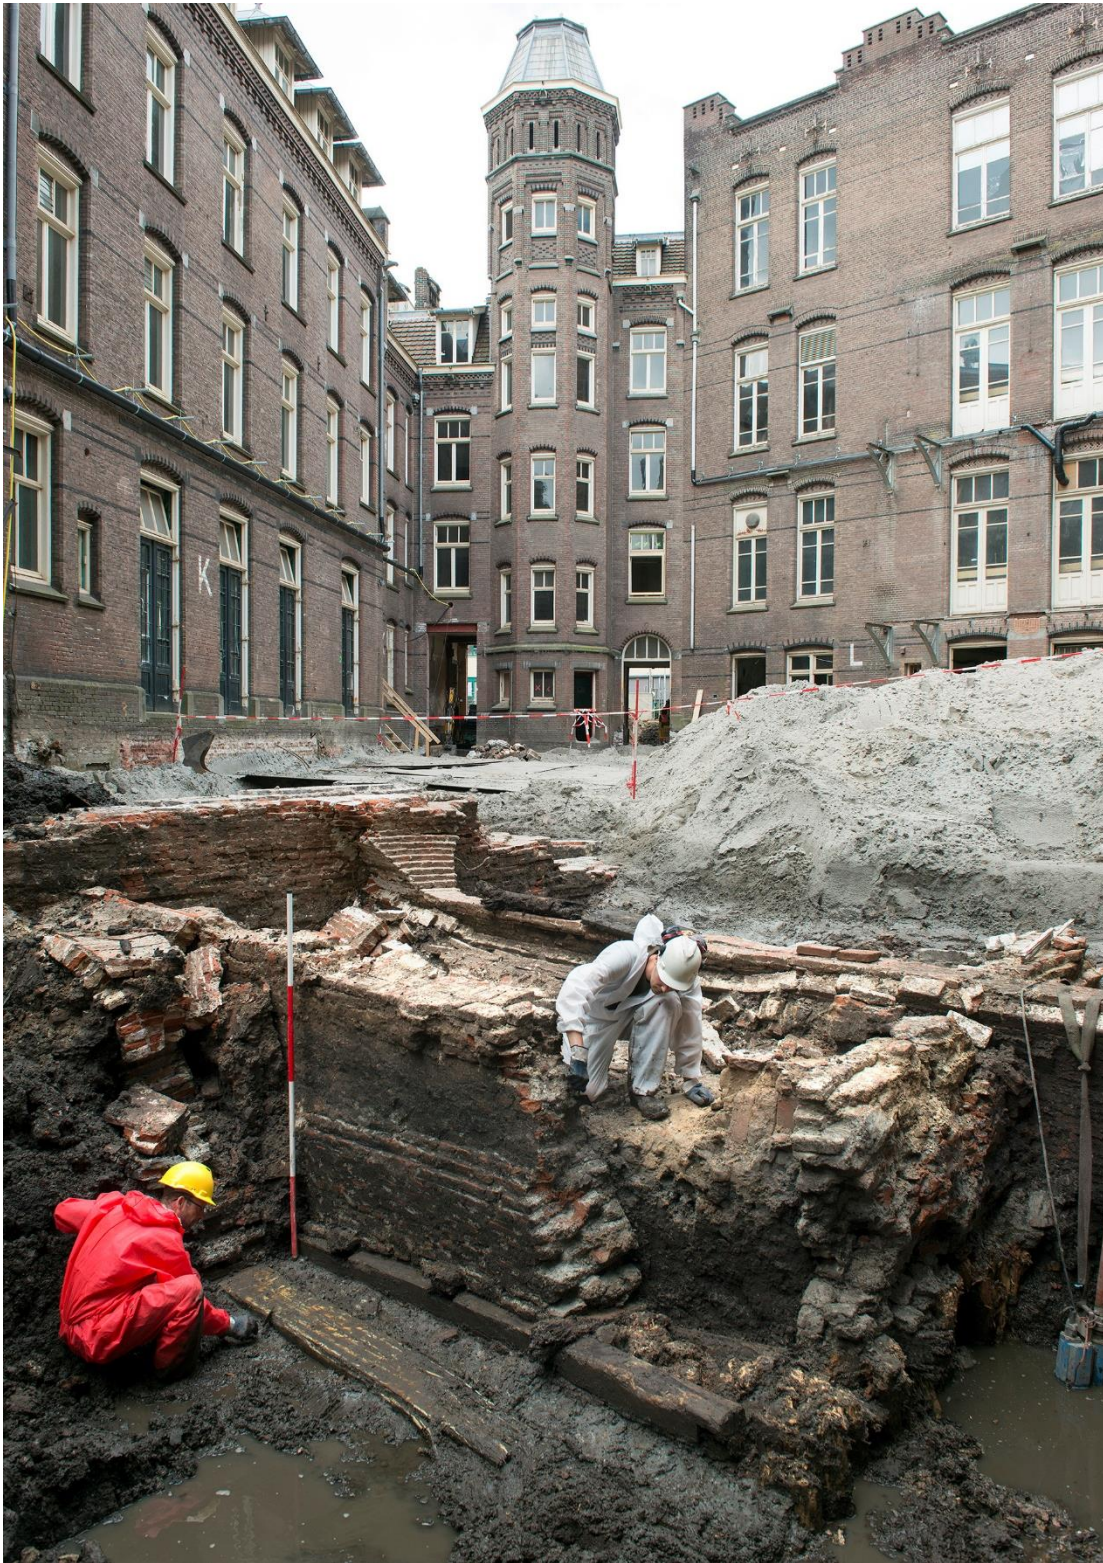
3.7 De oudste, 16de-eeuwse bebouwing in werkput 11 op de binnenplaats van de voormalige Tweede Chirurgische Kliniek, gezien naar het zuidwesten

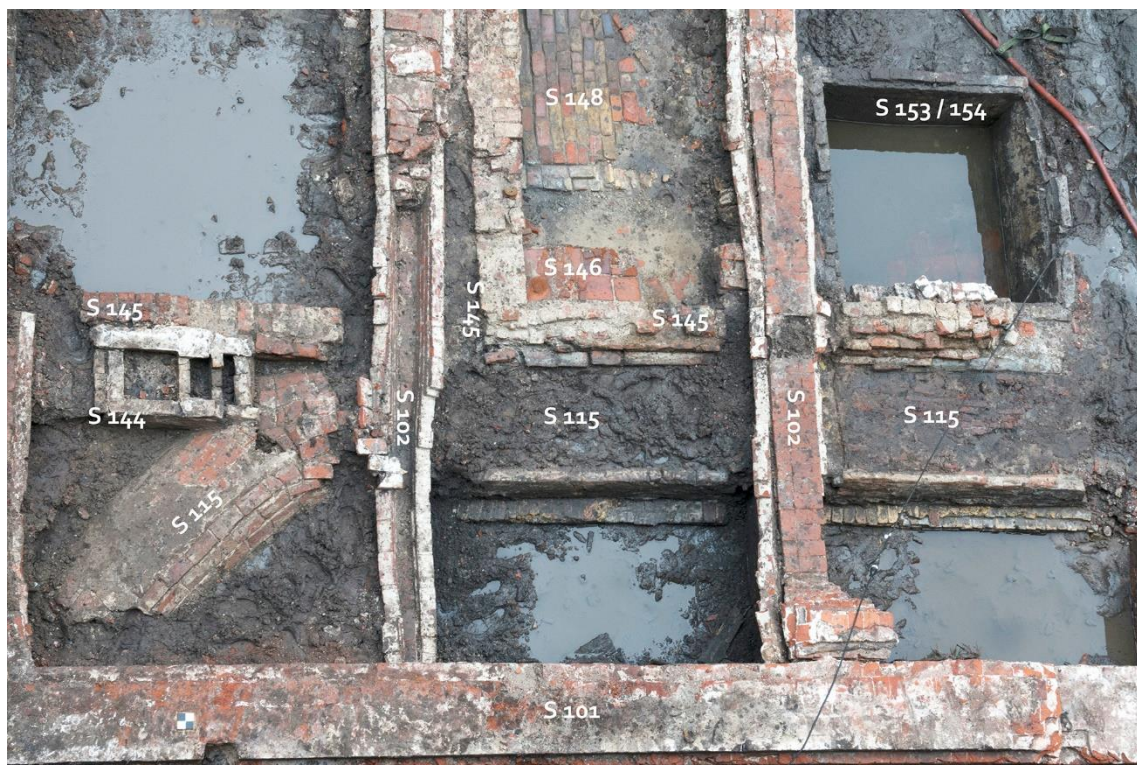
3.18 Werkput 11, vlak 1 (detail) met riool S 115, de zijgevel van het 17de-eeuwse Verbandhuis (S 145), waterkelder S 153, haard S 144 te midden van het muurwerk van het in 1767 herbouwde Verbandhuis (S 101 en S 102), gezien richting zuiden

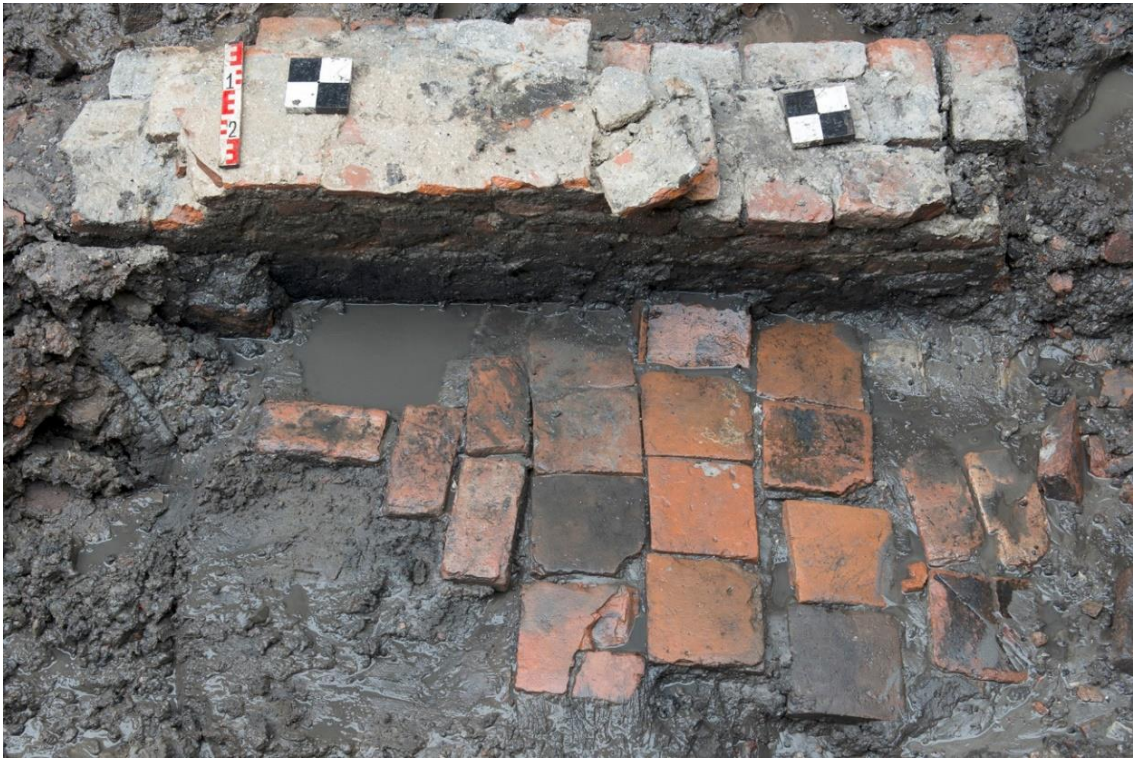
3.20 Restant van het meest oostelijke bewaard gebleven deel van muur S 145 met vloerfragment S 176

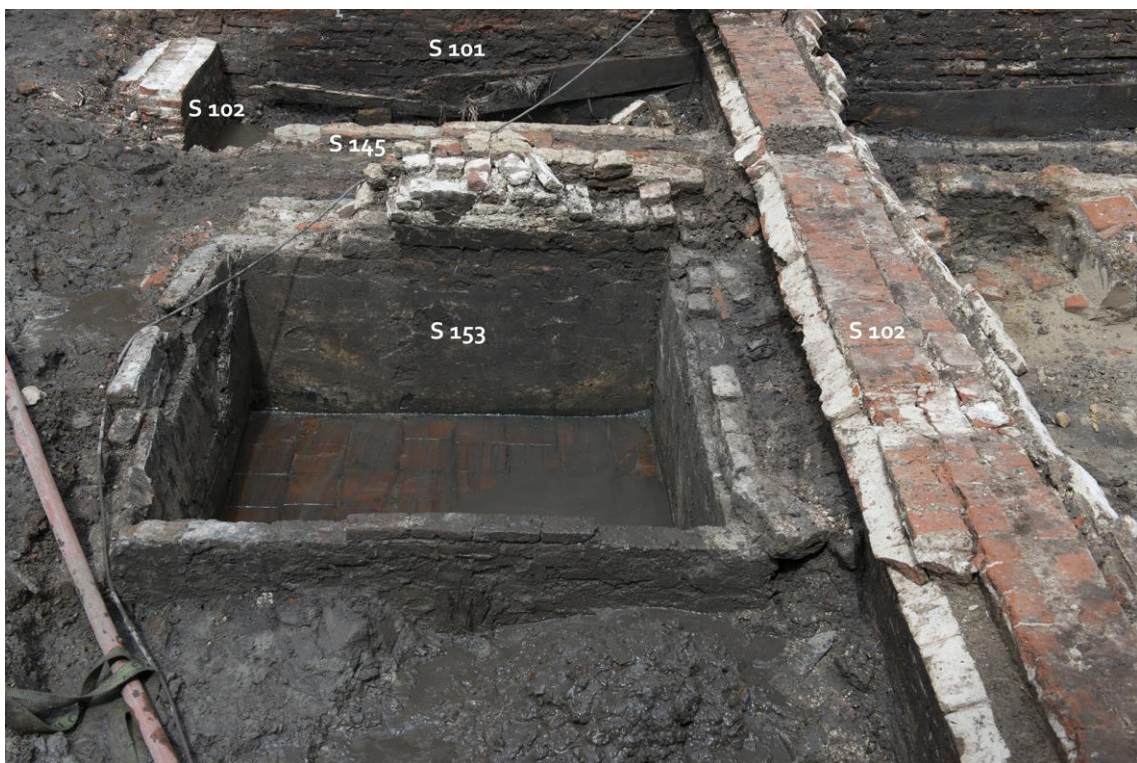
3.21 Waterkelder S 153/154 van de eerste fase van het Verbandhuis, gezien naar het noorden

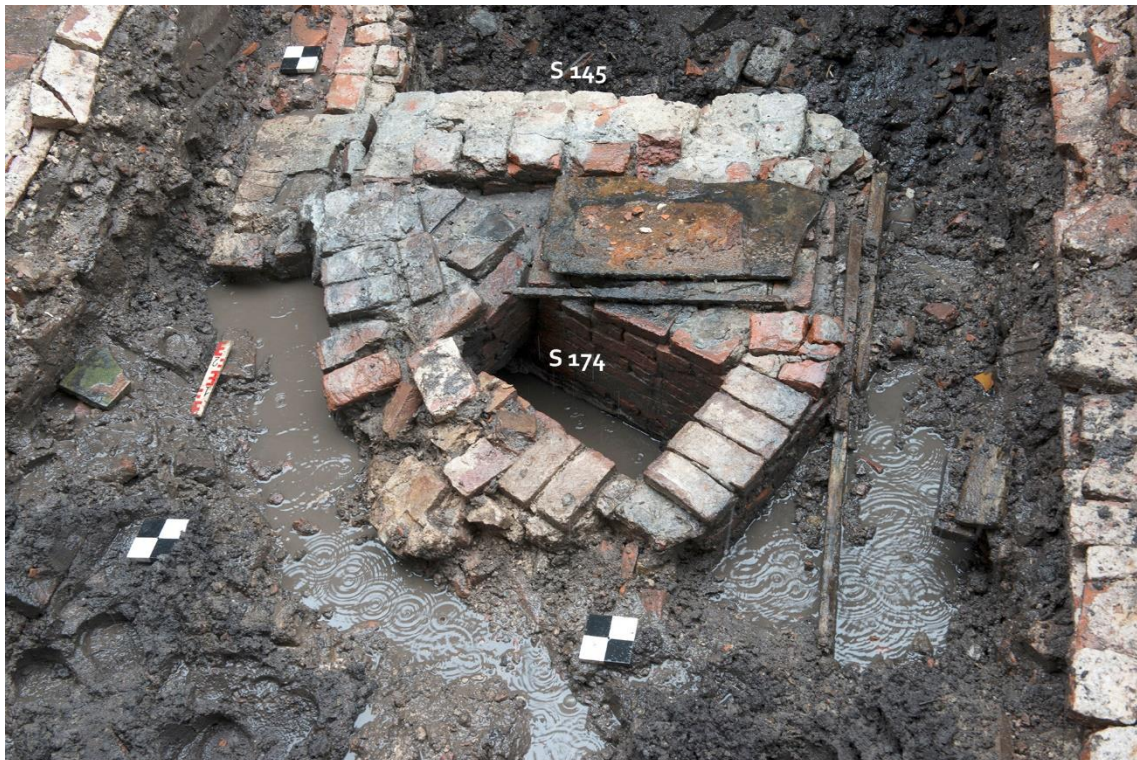
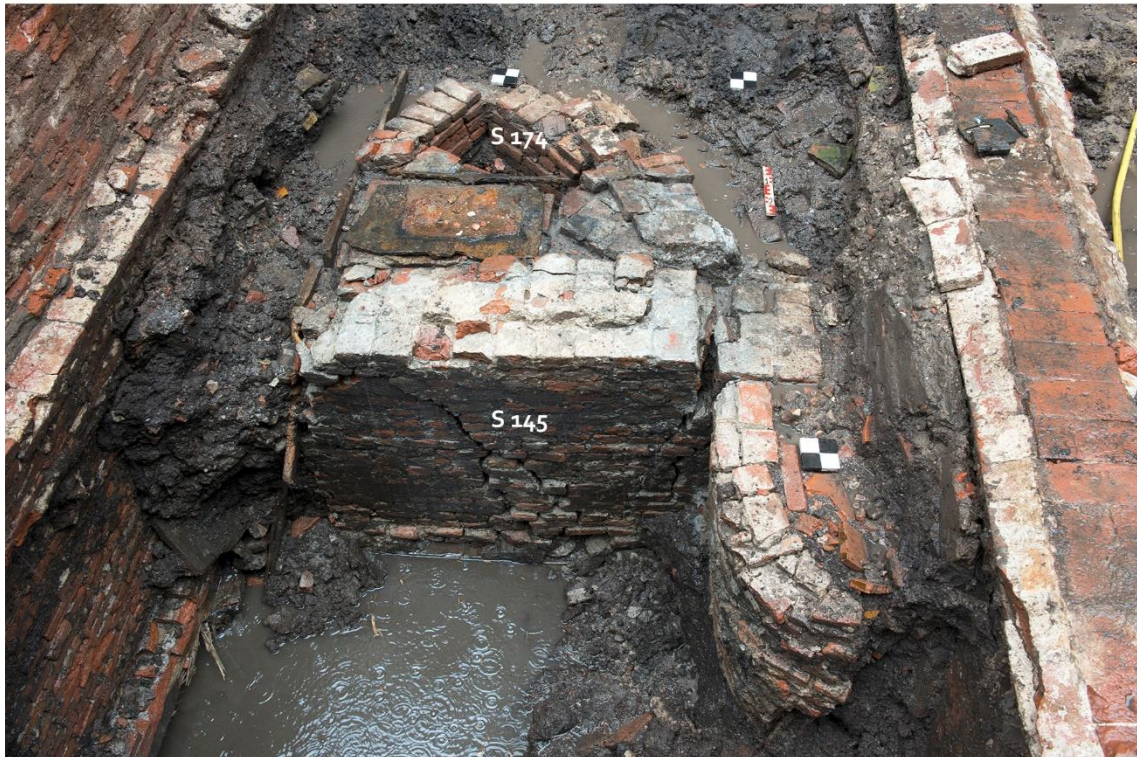
3.22 Oven S 174 in relatie tot muur S 145, gezien naar het zuiden (boven) en noorden (onder)

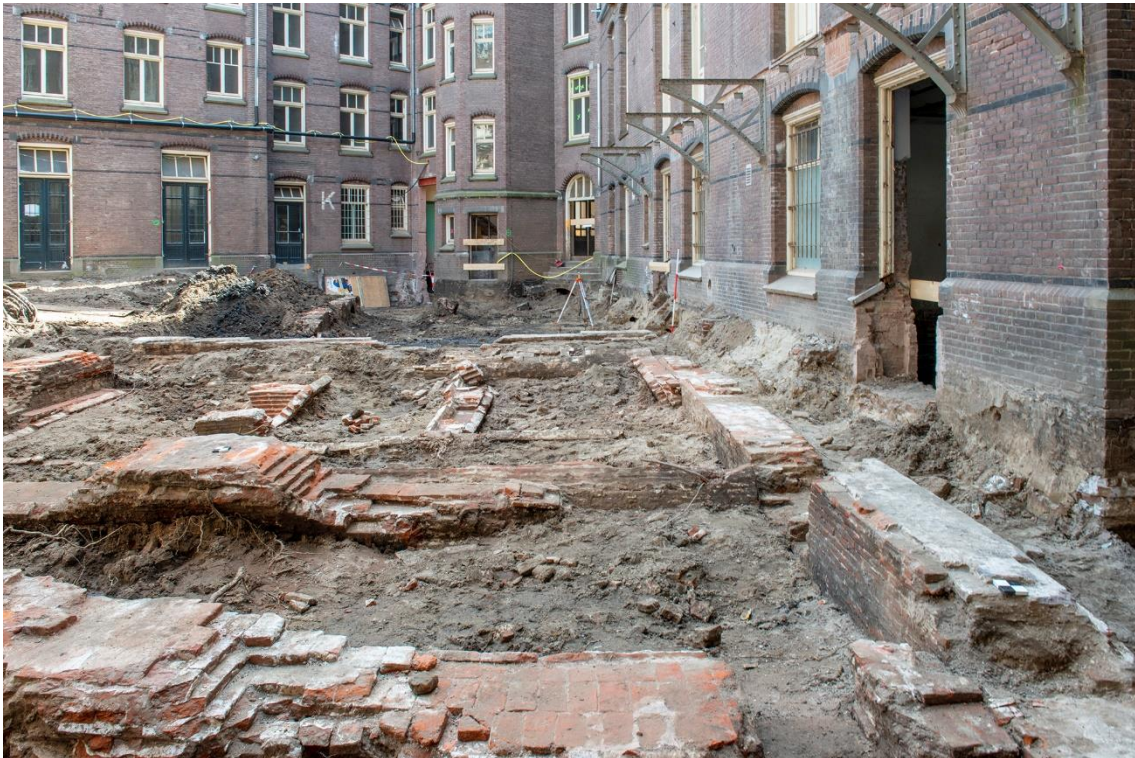
3.26 Het muurwerk van het in 1767 herbouwde Verbandhuis was tot vlak onder het maaiveld van de binnenplaats van de Tweede Chirurgische Kliniek bewaard gebleven, zoals hier te zien in werkput 9, gezien naar het zuiden

Bij de nieuwbouw van het complex in 1767 werd de zuidelijke vleugel verbreed van 6 m naar 9 m.<sup>55</sup> Het nieuwe muurwerk kwam te rusten op een Amsterdamse fundering van palen met kespen en langshout. Een doorsnede van de fundering van de nieuwbouw van het Verbandhuis uit 1767 op de binnenplaats tijdens de tweede ontgravingsfase laat goed zien hoe de nieuwe palen tussen de oude palen van de roosterfundering zijn geheid (afb. 3.29). Van dit Verbandhuis werd op de binnenplaats een lengte van 37 m bij een breedte van 14 m aan de westzijde en 9 m aan de oostzijde integraal opgegraven (afb. 3.26, 2.27, 3.28). Het ging om de zuidzijde van het destijds als voorportaal aangeduide noord-zuid georiënteerde bouwdeel en de daarop aan de oostelijke zijde aansluitende vleugel van 26 x 9 m.

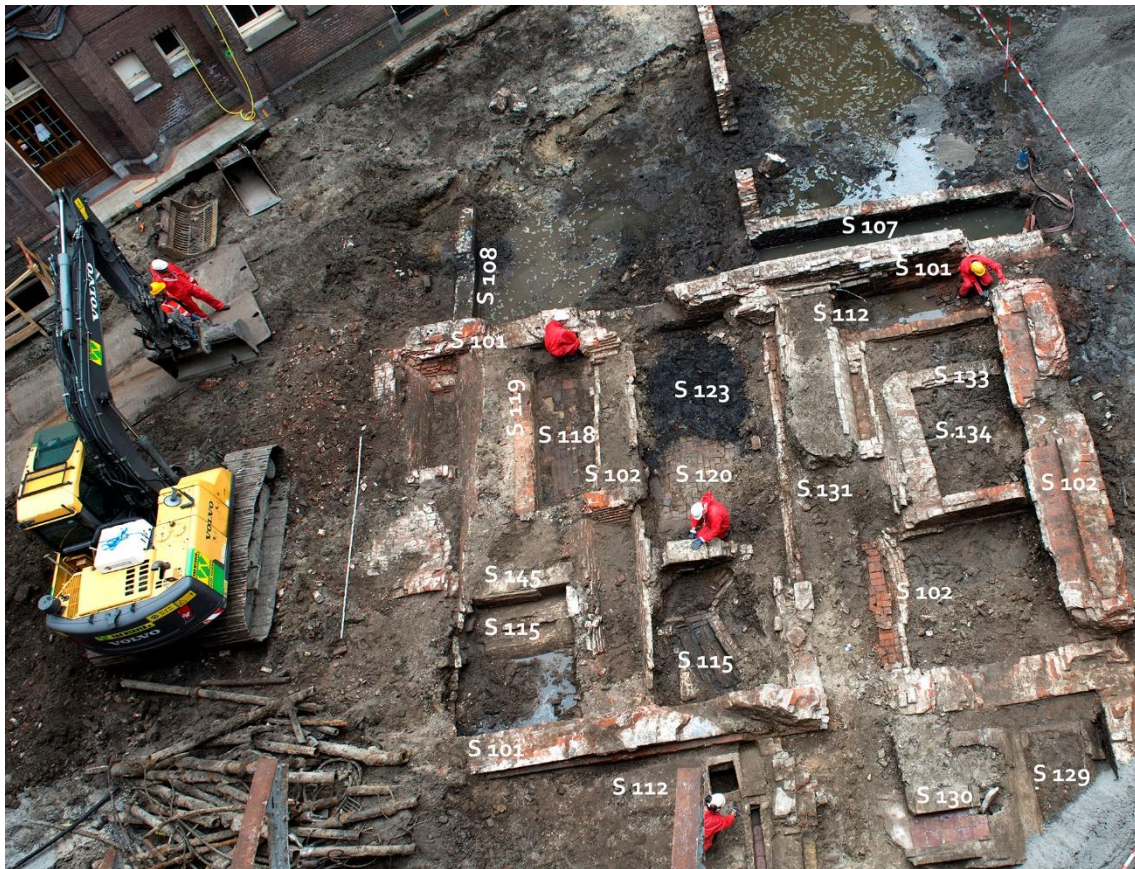
3.28 Overzicht van de structuren in werkput 10 met de belangrijkste spoornummers, gezien naar het zuiden. Vergelijk de alle sporenkaart afb. x

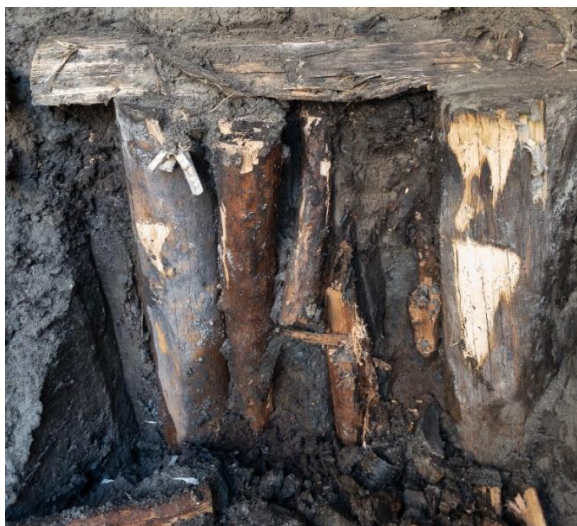
3.29 Fundering van het Verbandhuis uit 1767 met tussen de nieuwe palen de oude van de roosterfundering. Rechts een gangbare Amsterdamse fundering

De buitenmuren rustten ook op een typische Amsterdamse fundering, met op regelmatige afstand palen in tweetallen, die werden afgedekt door een kesp en vastgezet via een houten pen. De kespen werden afgedekt door langshout. De palen hadden een gemiddelde doorsnede van 0,18 m en waren twee aan twee geheid met een onderlinge hart op hart afstand van 30 cm. Onder de zuidgevel moest pragmatischer worden omgegaan met de onderlinge afstand, aangezien ze daar tussen de bestaande palen van de oude roosterfundering moesten worden geplaatst. De kespen hadden een lengte van 0,95 m; een breedte van 0,3 m en een dikte van 0,1 m. De bovenzijde van de fundering lag aan de noordzijde op NAP -1,72 m en aan de zuidzijde op NAP -2,00 m. Voor de fundering was grenenhout gebruikt uit West-Zweden en het Duitse Havelgebied (afb. 3.30). Van de 15 monsters die zijn genomen ten behoeve van dendrochronologie was bij slechts twee kespen een wankant aanwezig en bij één bij benadering. Deze elementen dateerden van 1724, 1732 en 1736.<sup>56</sup> De spreiding van de overige *terminus post quem* dateringen en een jongste datering van 1736 duidt erop dat bij de bouw in 1767 hout van een verschillende – hergebruikte – oorsprong werd gebruikt.

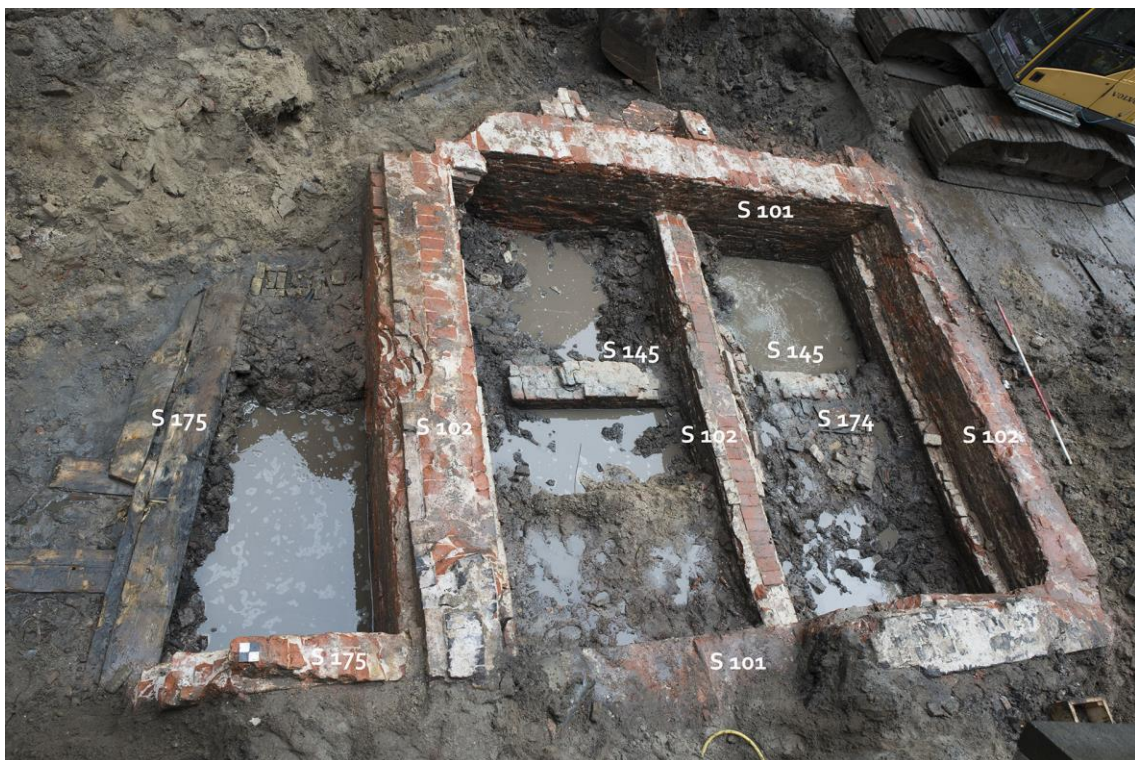
3.31 Het oostelijke deel van het 18de-eeuwse Verbandhuis met oudere structuren S 145 en S 174 en links de uitbouw S 175, gezien naar het zuiden

bevonden zich acht overwelvingen met een overspanning van gemiddeld 2,7 m. Deze halfsteens gewelven rustten op 0,3 m brede anderhalfsteens dwarsmuren (S 102). De muren waren opgetrokken in orangerode bakstenen van 22,5 x 11,5 x 3,5 cm. Aan de kopse zijden waren ze verder opgemetseld tot poer. Binnen de 14,6 m van de in het zicht gekomen noord-zuid georiënteerde vleugel bevonden zich eveneens overwelvingen. Aan de zuidzijde ging het om drie gewelven in de lengterichting van het bouwdeel aan de zuidzijde en drie dwarsgewelven ten noorden hiervan. Geen van de gewelven was compleet bewaard gebleven. Aan de uiterste oostzijde van het complex bevond zich een uitbouw in de vorm van muur S 175. Hiervan resteerden alleen de noordmuur en het langshout van de oostmuur (op NAP -1,58 m)(afb. 3.31).

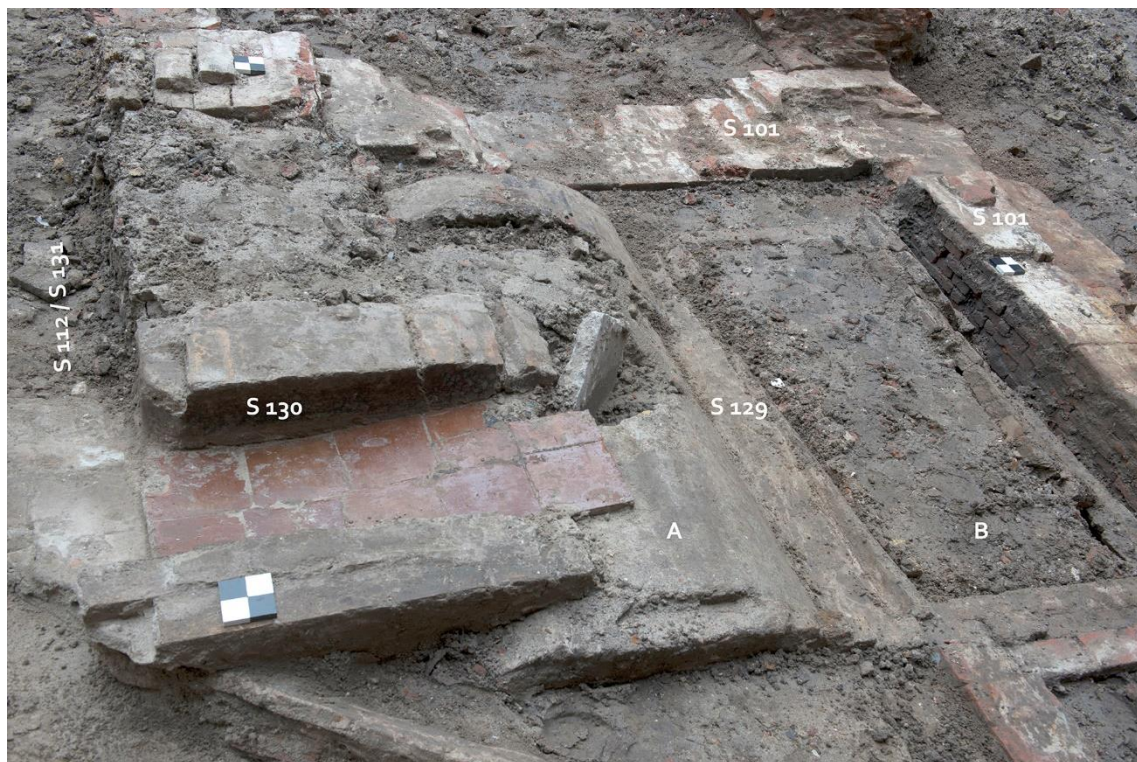
3.32 Waterkelder S 129 met de twee compartimenten (A en B) en goot S 130, leidend naar riool S 112, gezien richting zuiden

22,5 x 11 x 4,5 cm met een bodem van geglaazuurde orangerode plavuizen. De ligging van de waterkelder en afvoer in deze zone van het Verbandhuis doet vermoeden dat we hier te maken hebben met de historisch bekende wasplaats (zie afb. 2.6) van de ziekeninrichting. Het water werd dan opgepompt uit de waterkelder en het gebruikte water afgevoerd naar het riool. Loodrecht op het gewelf van het noordelijke segment van riool S 112 bevond zich een goot. Deze was gebouwd van halfsteens metselwerk van orangeroze baksteen van 23 x 11 x 4 cm met een bodem van geglaazuurde oranje plavuizen. Bij aansluiting met waterkelder werd overspannen door metalen staaf.

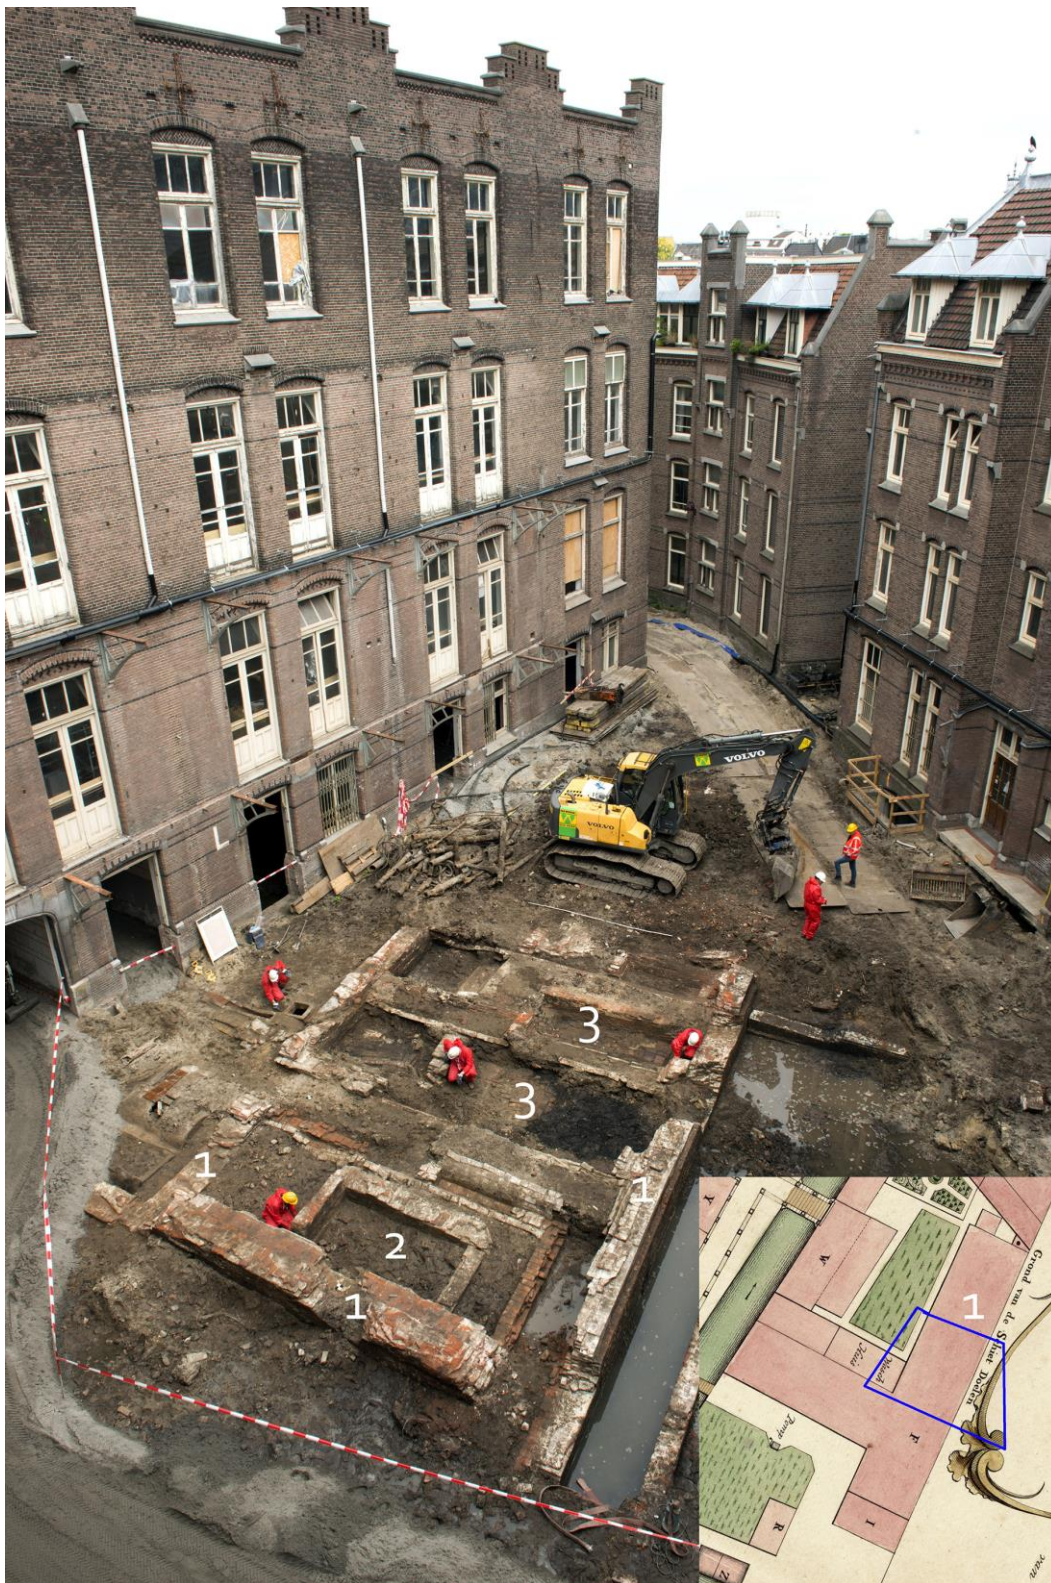
8.4 Het muurwerk van het 18de-eeuwse Verbandhuis (1), de locatie van de opgravingsput op de kaart van 1777 en de bij de nieuwbouw bewaard gebleven 17de-eeuwse beerput (2) en kelders (3)

Het opgaande muurwerk was bewaard gebleven tot plaatselijk NAP +0,52 m. Op één locatie bevonden zich nog resten van een bakstenen vloer op NAP +0,43 m. De 0,6 m dikke buitenmuren (S 101) waren opgetrokken in oranje- of rood bakstenen van 22,5 x 11,5 x 3,5 cm. In de zuidvleugel bevonden zich acht overwelingen met een overspanning van gemiddeld 2,7 m. Deze halfsteens gewelven rustten op 0,3 m brede anderhalfsteens dwarsmuren (S 102), opgetrokken in oranje- of rood bakstenen van 22,5 x 11,5 x 3,5 cm. Aan de kopse zijden waren ze verder opgemetseld tot poer. Binnen de 14,6 m van de in het zicht gekomen noord-zuid georiënteerde vleugel bevonden zich eveneens overwelingen. Aan de zuidzijde ging het om drie gewelven in de lengterichting van het bouwdeel aan de zuidzijde en drie dwarsgewelven ten noorden hiervan. Geen van de gewelven was compleet bewaard gebleven.
