## Antea Group Archeologie 2021/85

Opgraving - variant archeologische begeleiding  
vervanging gasleidingen A-kwartier Groningen

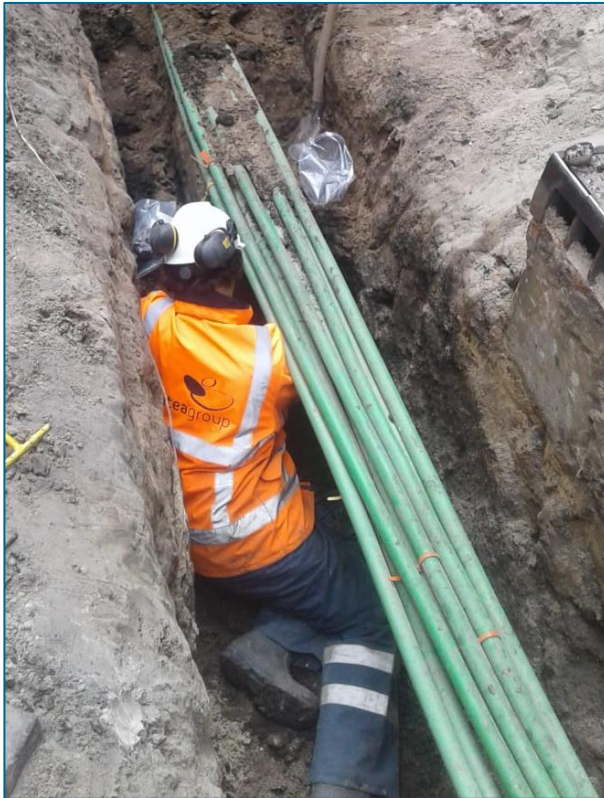
**Afbeelding 8. Impressie van de moeilijke werkomstandigheden tijdens de begeleiding (werkput 1, Hoge der A). Afgebeeld is veldarcheoloog T.A. Kauling.**

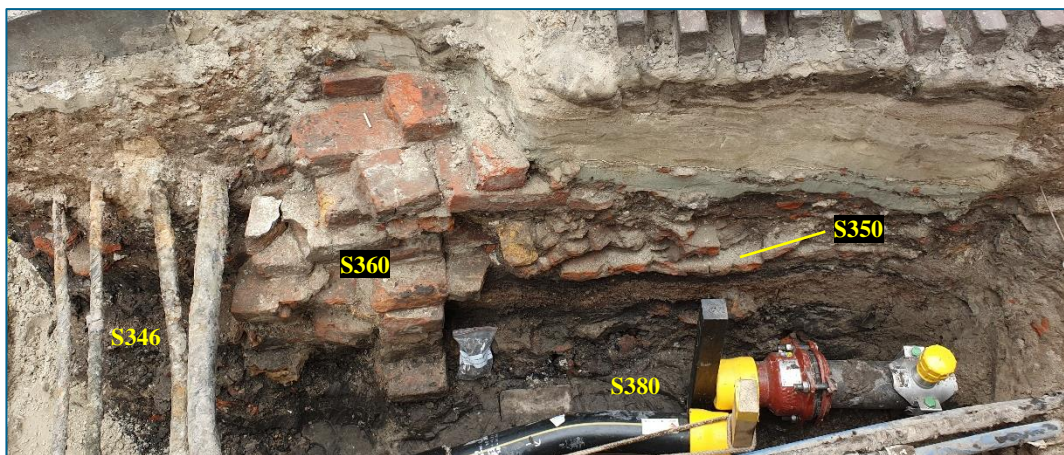
Abbeelding 51. Profiel 37 in WP11 met aanduiding van muur S360 en een selectie van de belangrijkste sporen. Zie afbeelding 33 voor een profieltekening waarin alle sporen en lagen zijn aangeduid. Gefotografeerd richting het noorden.

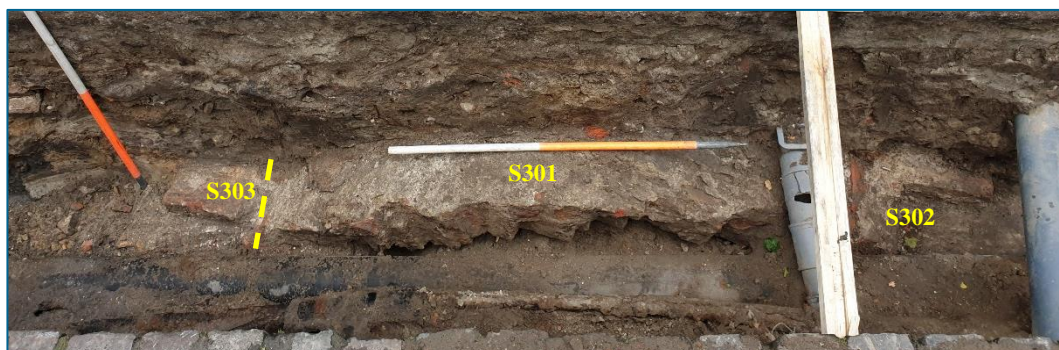
Afbeelding 105. Het gewelf in WP10W, gefotografeerd richting het westen.

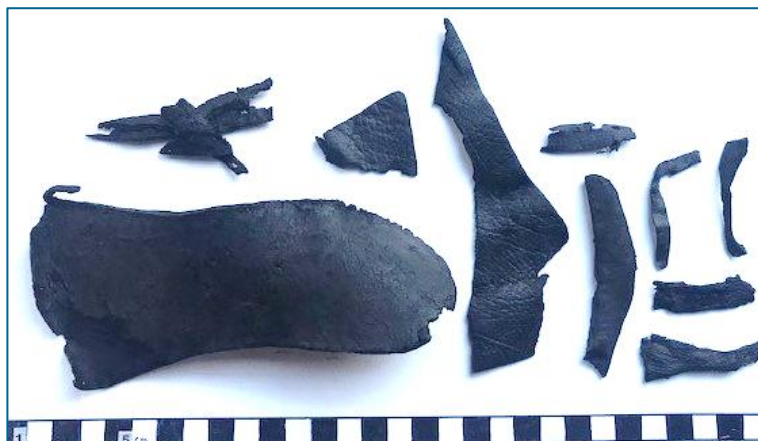
Afbeelding 172. De leerfragmenten uit V3. Foto door M. Blom

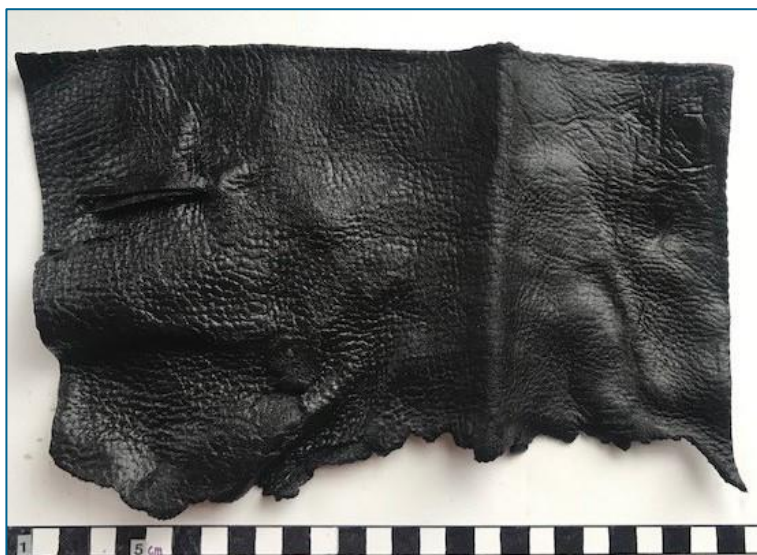
**Afbeelding 176. V439, schacht van een laars met lus. Foto door M. Blom**

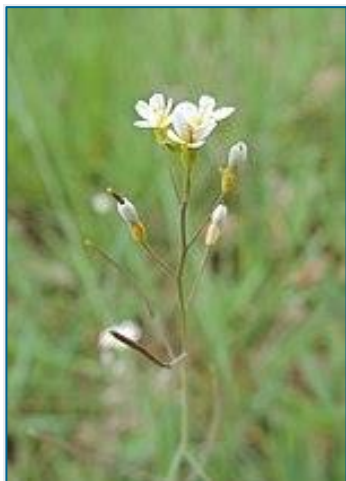
**Afbeelding 213. Zandraket. (bron: commons.wikimedia.org)**
